**CENTRO FEDERAL DE EDUCAÇÃO TECNOLÓGICA DE MINAS GERAIS
UNIDADE ARAXÁ**

**ESTUDO DA ESTABILIDADE DE UM TALUDE DE FILITO NA
REGIÃO METROPOLITANA DE BELO HORIZONTE**

Trabalho de conclusão de curso apresentado ao Curso de Engenharia de Minas, do Centro Federal de Educação Tecnológica de Minas Gerais - CEFET/MG, como requisito parcial para obtenção do grau de Bacharel em Engenharia de Minas.

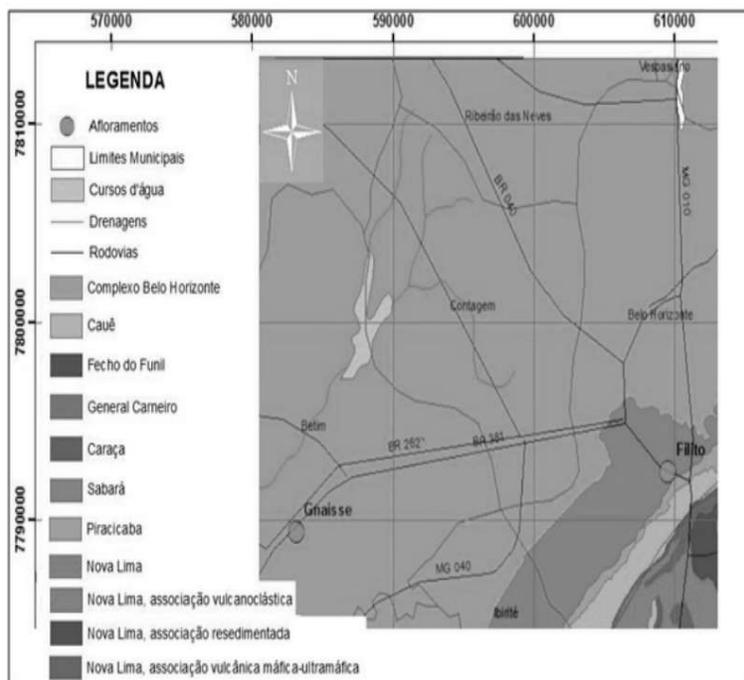
Figura 1 - Mapa geológico com a indicação dos afloramentos estudados, adaptado do mapa estadual de Minas Gerais (CPRM).

ÁVILA (2012) estudou dois maciços rochosos na região metropolitana de Belo Horizonte, em diferentes litologias, um maciço em gnaíse e um maciço em filito, conforme Figura 1. O citado autor realizou a caracterização geomecânica dos maciços rochosos, considerando a determinação da classificação dos maciços e o levantamento estrutural das descontinuidades, indicando as famílias de descontinuidades.

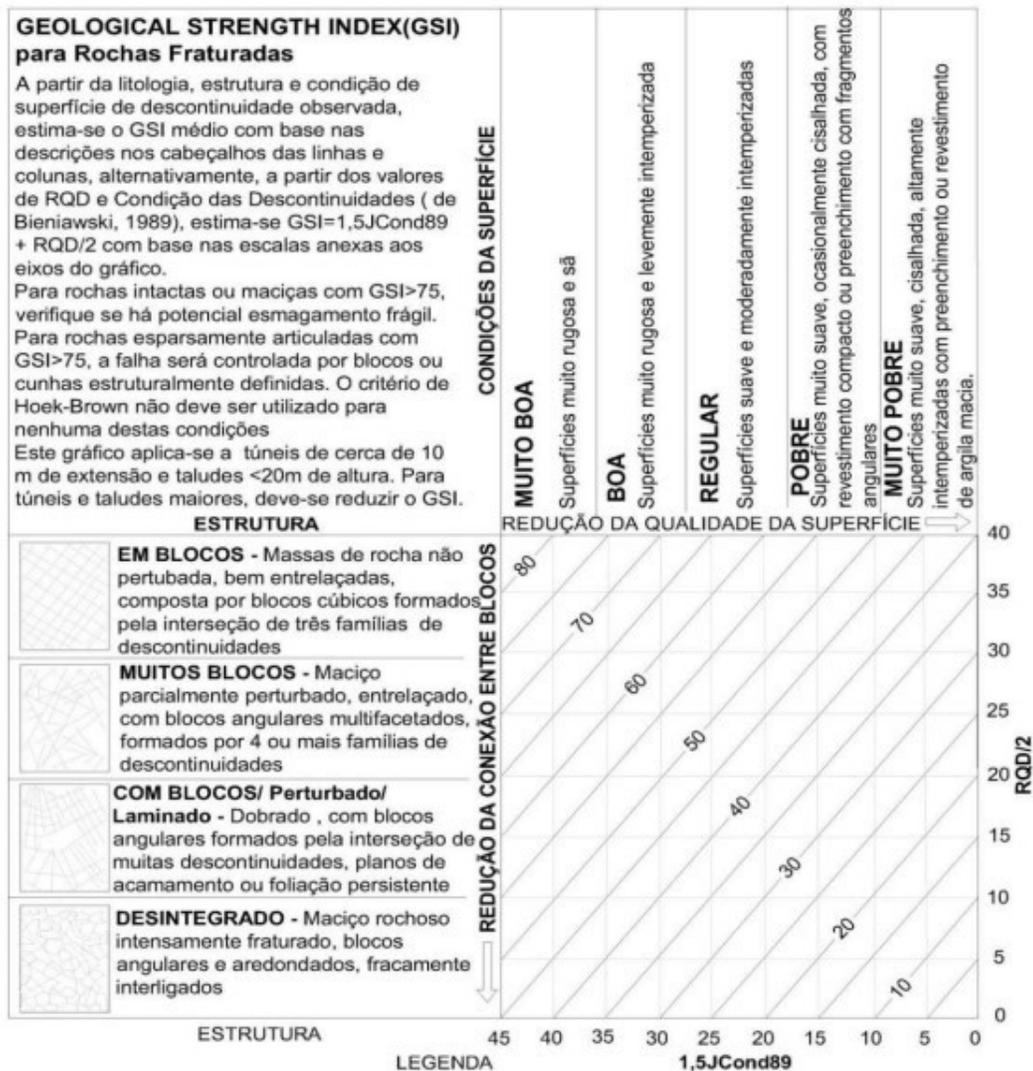
Figura 2 - Estimativa do GSI para maciços fraturados.

A partir do GSI é possível obter os critérios de resistência de Hoek-Brown. O GSI apresenta vantagem na determinação destes parâmetros devido às dificuldades de ordens técnicas e econômicas na determinação de parâmetros por meio de ensaios in situ. A Figura 2 apresenta uma forma de obtenção da classificação pelo GSI.

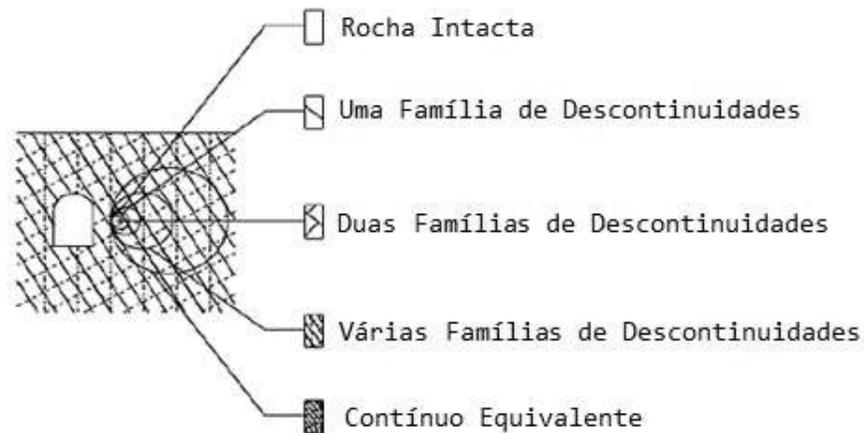
Figura 3 - Representação do efeito escala.

trecho, influenciando no ângulo e altura seguros do talude. O efeito escala pode ser observado na Figura 3.

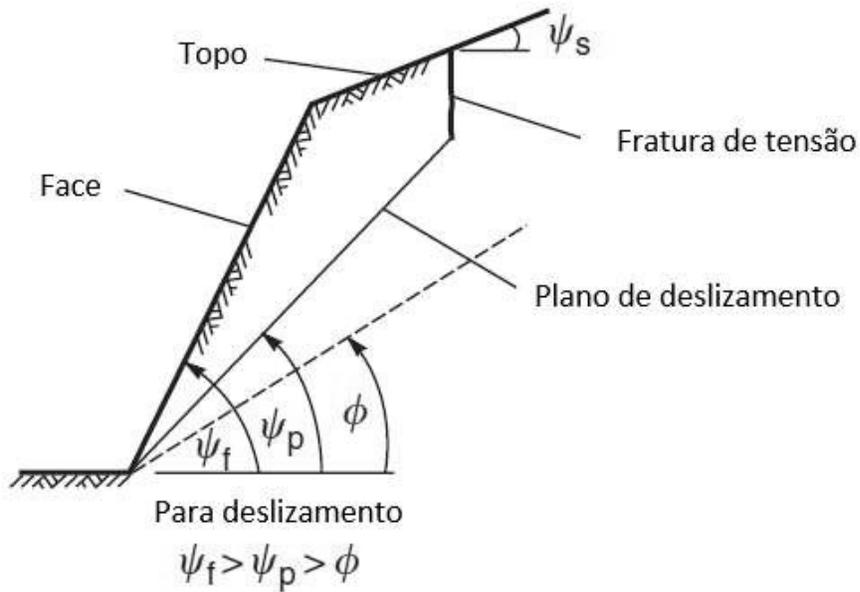
Figura 4 - Seção longitudinal demonstrando a geometria do talude e planos formando uma ruptura planar.

disso, WILLYE & MAH (2004) afirma que superfícies de alívio que oferecem resistência desprezível devem estar presentes nos limites laterais do bloco. As feições desse tipo de ruptura podem ser observadas na Figura 4 e Figura 5.

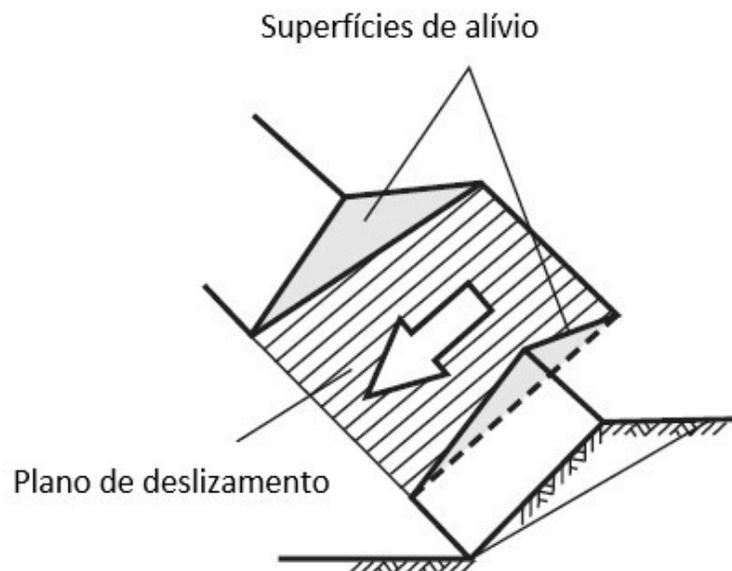
Figura 5 - Superfícies de alívio em cada extremidade de uma ruptura planar.

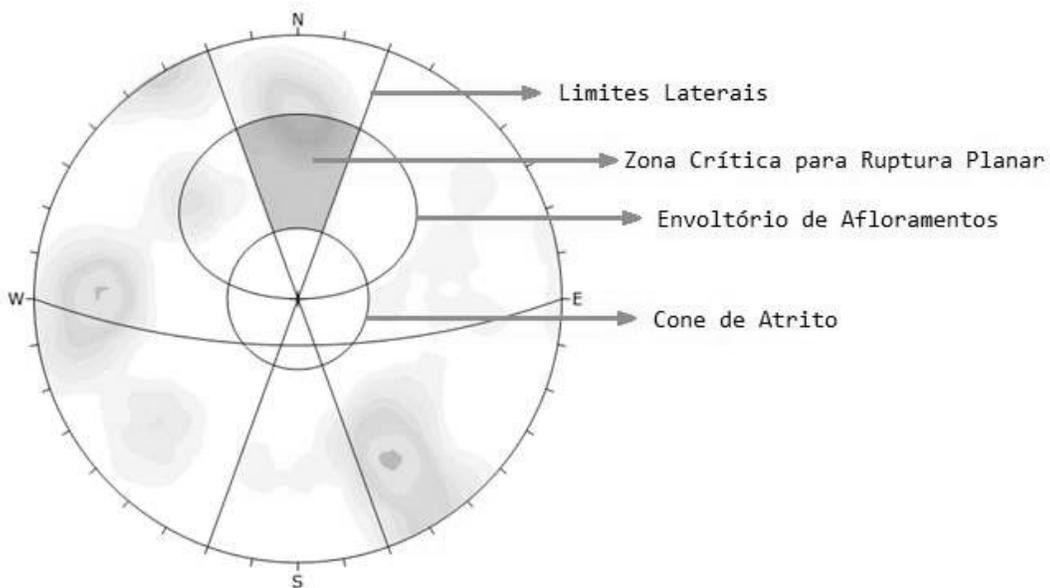
Figura 6 - Representação estereográfica de uma análise cinemática de ruptura planar.

Uma possível ruptura do tipo planar pode ser identificada através de uma análise cinemática por projeções estereográficas. A zona crítica para ruptura planar é definida pela interseção entre as representações gráficas dos limites laterais, o cone manifestado pelo ângulo de atrito, e o envoltório gerado pela projeção dos possíveis planos capazes de aflorar no talude. Essa região delimita o setor onde todos os polos de descontinuidades contidos em seu interior apresentam risco de ruptura. Um modelo de exemplo da ruptura planar pode ser observado na Figura 6.

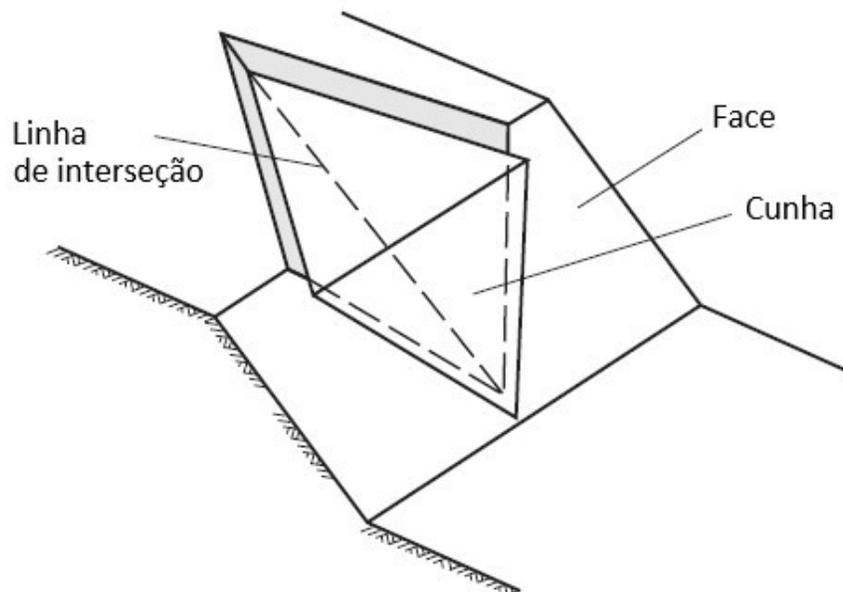
Figura 7 - Vista superior de uma ruptura em cunha, exemplificando sua geometria.

Para que haja deslizamento da cunha formada nesse tipo de ruptura, é necessário que a linha de interseção possua ângulo de mergulho inferior ao da face do talude e maior que a média do ângulo de atrito dos dois planos de deslizamento. A composição geométrica de uma ruptura em cunha pode ser observada na Figura 7 e Figura 8.

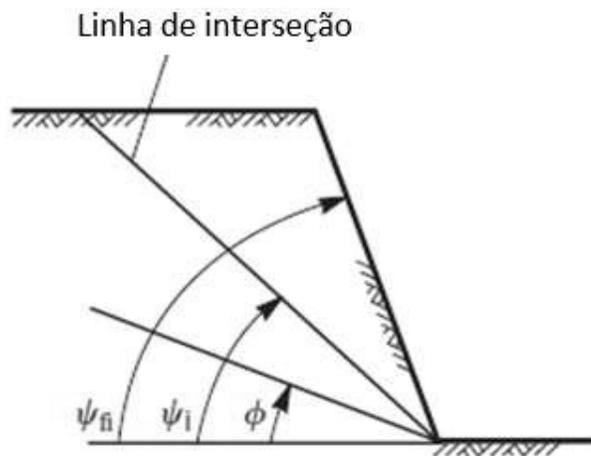
Figura 8 - Condições geométricas para uma ruptura em cunha, observadas através de uma seção longitudinal e correlacionando ângulos à linha de interseção.

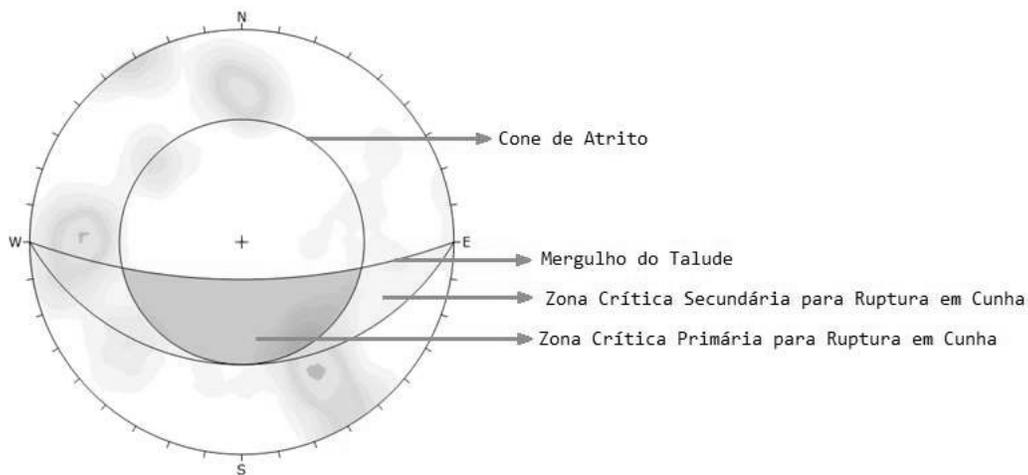
Figura 9 - Representação estereográfica de uma análise cinemática de ruptura em cunha.

É possível identificar a presença de rupturas em cunha através de projeções estereográficas em análises cinemáticas. Diferentemente da análise cinemática dos outros tipos de ruptura, que levam em conta a posição dos polos em um estereograma, será as interseções entre as descontinuidades, contidas dentro das zonas críticas, que indicarão possibilidade de ruptura. A zona crítica primária indica cunhas que satisfazem condições cinemáticas e de atrito para ruptura. Já a zona crítica secundária engloba interseções que possuem ângulo de mergulho inferior ao de atrito, porém ainda apresentam possibilidade de ruptura em planos de descontinuidades isolados que apresentam um vetor de mergulho superior ao ângulo de atrito. A área é delimitada pela representação gráfica do mergulho da face do talude e pelo cone formado pelo ângulo de atrito. É possível observar um modelo de exemplo da ruptura em cunha na Figura 9.

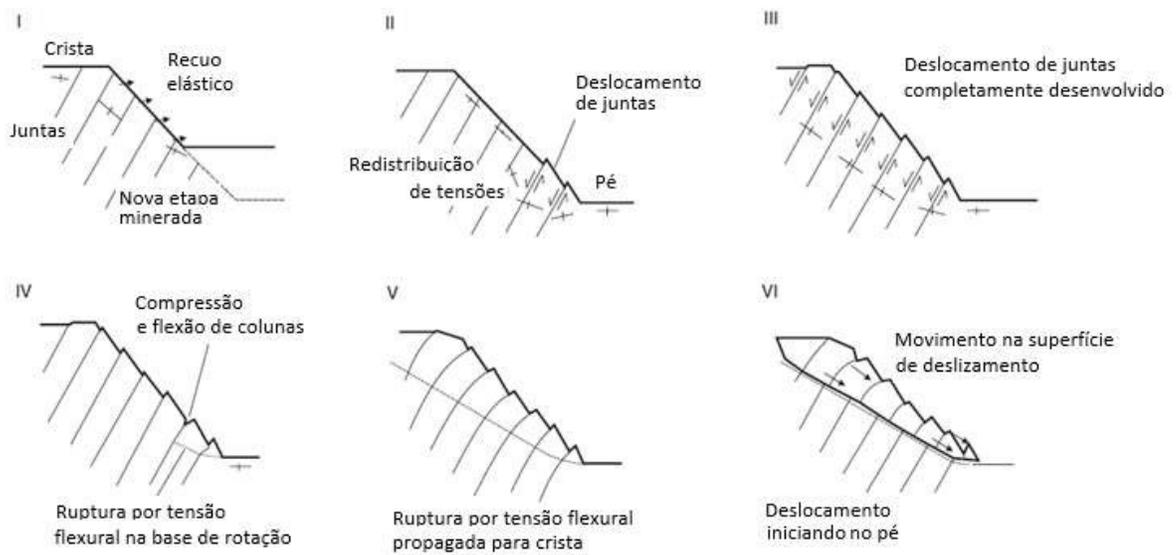
Figura 10 - Estágios de ruptura por tombamento de larga escala em talude.

À medida que ocorrem os tombamentos das porções de rocha frontais, inicia-se uma sequência de quedas dos blocos de rochas em regiões mais recuadas do talude e de maior altura. Isso ocorre pois os centros de massa se encontram deslocados para fora da estrutura do talude e os apoios, constituídos pelos blocos menores que cederam, deixaram de existir. Os estágios desse tipo de ruptura podem ser observados na Figura 10.

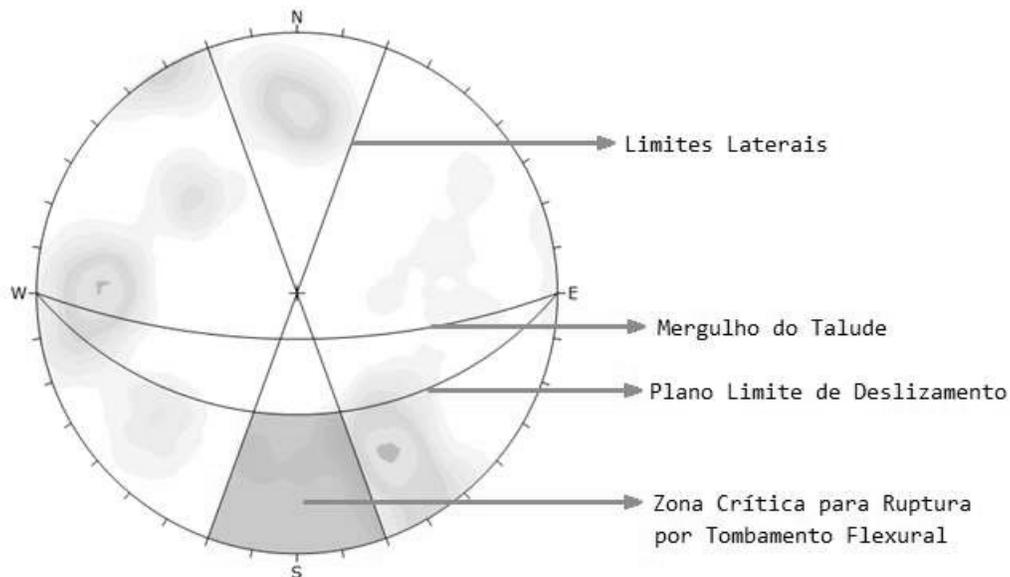
Figura 11 - Representação estereográfica de uma análise cinemática de ruptura por tombamento flexural.

Assim como os outros tipos de ruptura, uma análise cinemática através de projeções estereográficas pode ser utilizada para se identificar possíveis casos de ruptura por tombamento. Polos contidos dentro da zona crítica, definida pelo plano limite de deslizamento e limites laterais, indicam a presença de descontinuidades que contribuem para que haja ruptura por tombamento em um determinado talude. Um exemplo da ruptura por tombamento pode ser observado na Figura 11.

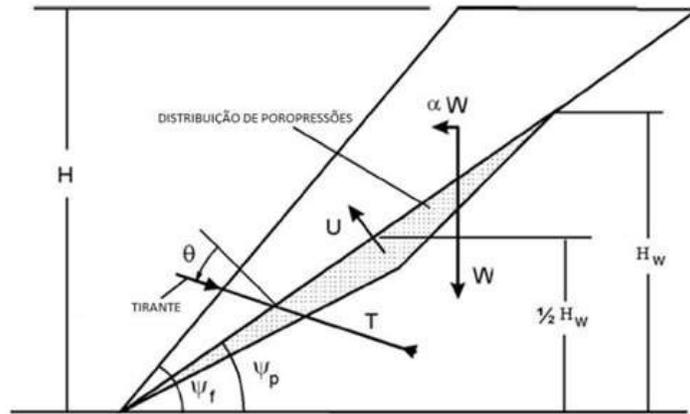
Figura 12 – Esquema de distribuição de forças em um talude.

A Figura 12 demonstra a atuação das forças sobre um determinado talude, assim como todos os parâmetros que influenciam na determinação do índice de fator de segurança, incluindo a presença de tirantes e sísmica localizada.

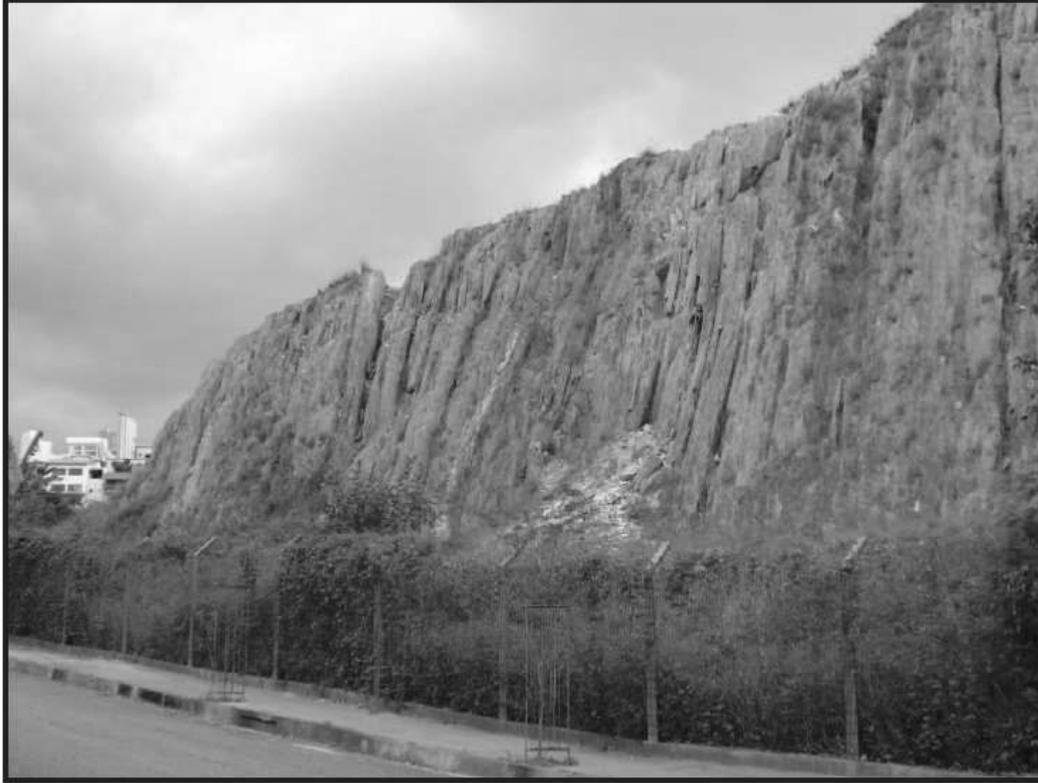
Figura 13 - Vista da face do talude composto pelo maciço de filito, CAS-02.

considerando a altura do talude constante de 15 metros. A Figura 13 mostra a face do talude que compõe o filito (CAS-02).

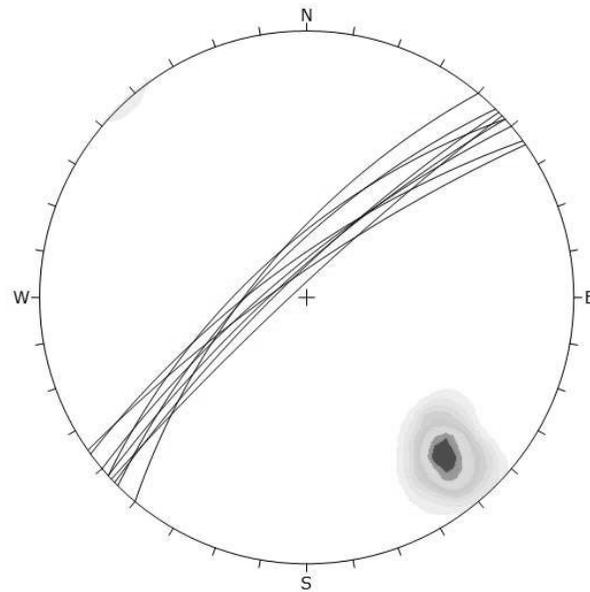
Figura 14 - Polos e projeções das nove descontinuidades que compõem a Família 1.

Os nove valores de atitude da Família 1 foram computados e dispostos de forma a permitir a visualização da posição dos polos e das projeções dos mergulhos e direções das descontinuidades, como é possível observar na Figura 14.

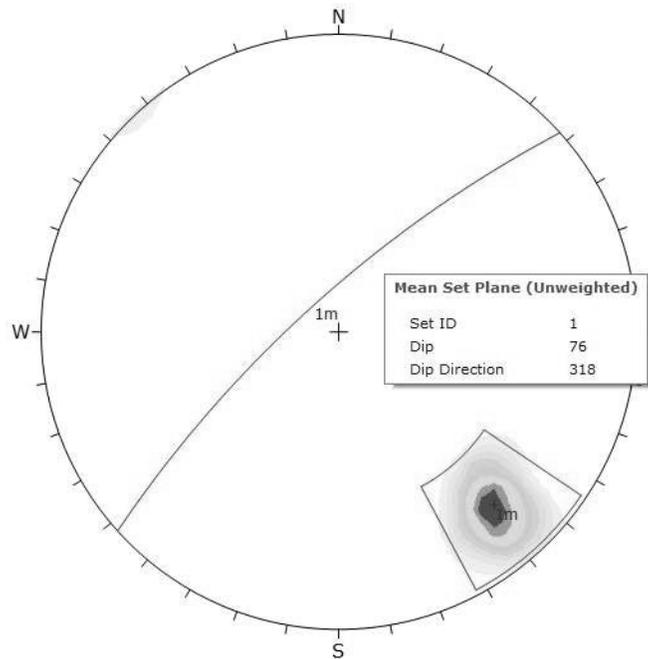
Figura15 - Média da atitude da Família 1.

Em seguida, obteve-se a média da atitude das descontinuidades, com o valor de 076/318, conforme encontrado por ÁVILA (2012). O parâmetro pode ser observado na Figura15.

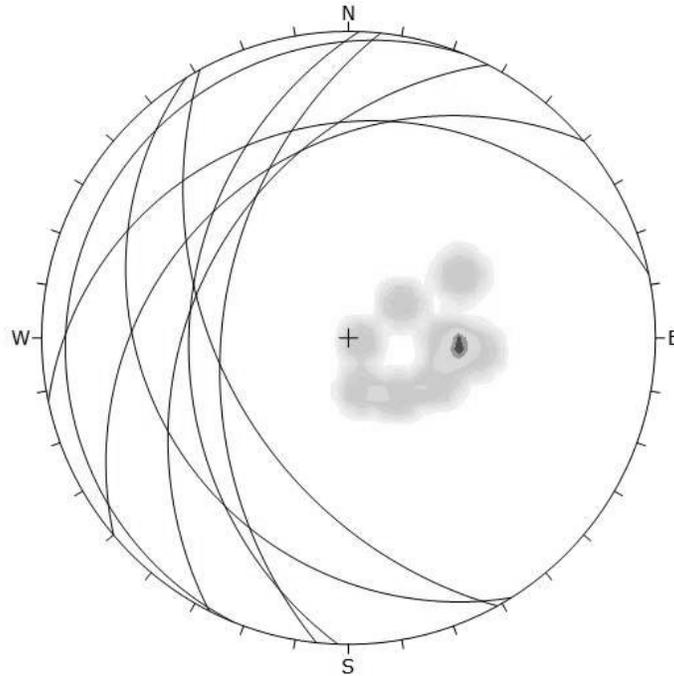
Figura 16 - Polos e projeções das oito descontinuidades que compõem a Família 2.

Todos os oito valores de atitude das descontinuidades que integram a Família 2 foram inseridos no programa Dips, originando a representação estereográfica dos polos das descontinuidades e a projeção da atitude de cada uma. O resultado pode ser observado na Figura 16.

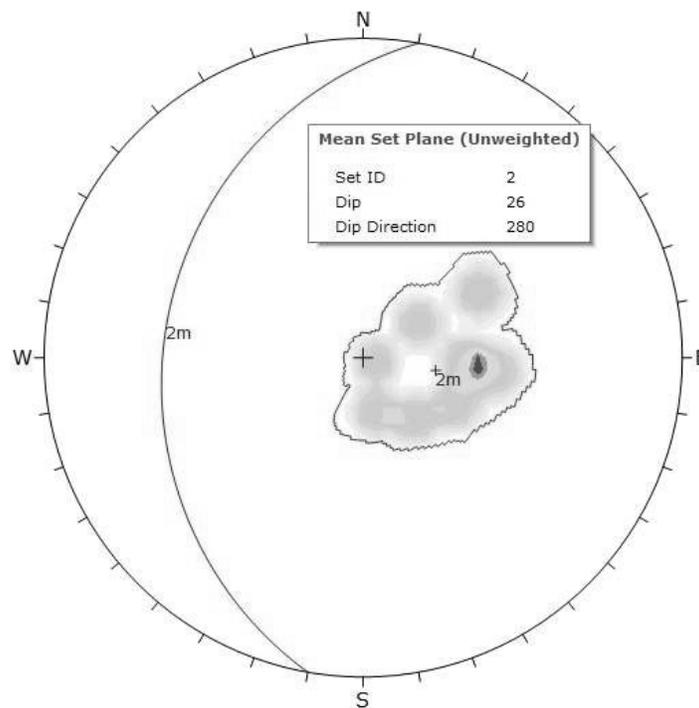
Figura 17 - Média da atitude da Família 2.

seu pequeno valor, foi considerada insignificante para a realização deste estudo. O Valor obtido pode ser observado na Figura 17:

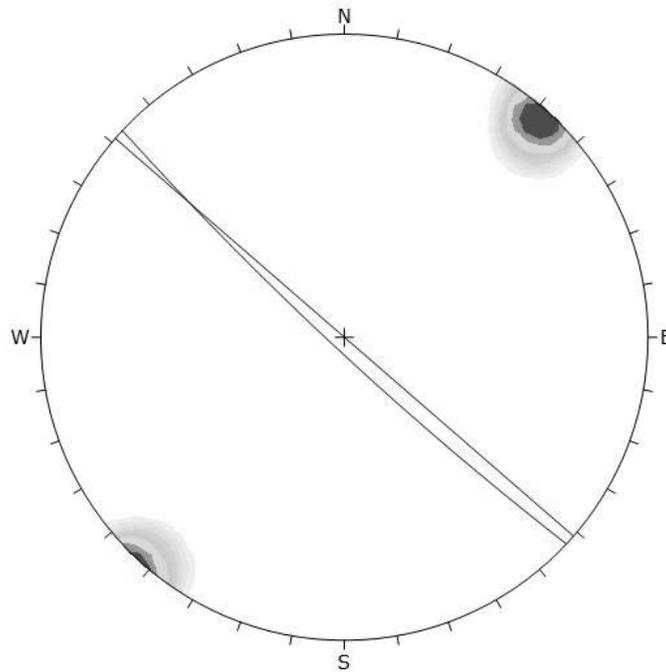
Figura 18 - Polos e projeções das duas descontinuidades que compõem a Família 3.

Diferentemente das famílias anteriores, a Família 3 apresenta uma quantidade de apenas duas descontinuidades, além de possuir valores de atitude bastante distintos. Como esse grupo foi considerado por ÁVILA (2012) como relevante em relação a estabilidade do maciço mesmo sendo composto por poucas descontinuidades, decidiu-se por realizar seu estudo neste trabalho. Os valores de mergulho e direção da Família 3 foram computados, possibilitando a visualização do posicionamento dos polos e das projeções das atitudes das duas descontinuidades. O resultado é demonstrado na Figura 18.

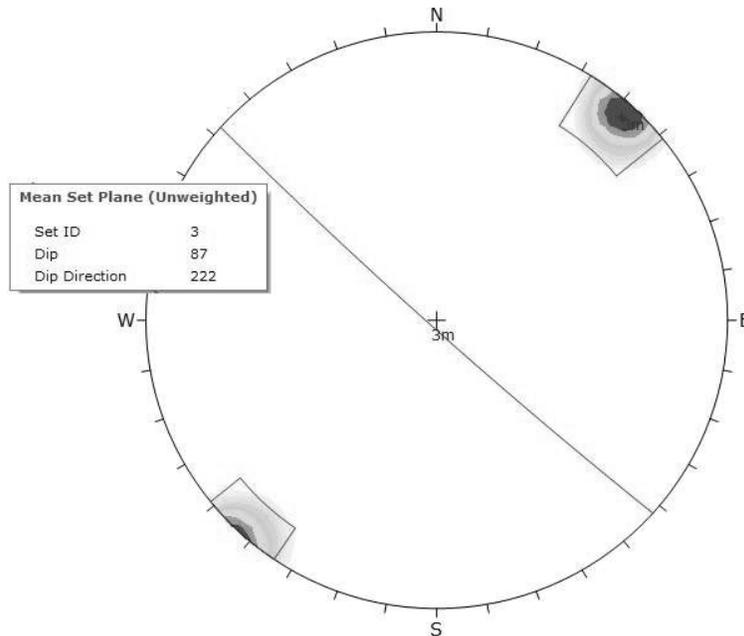
Figura 19 - Média da atitude da Família 3.

Assim como foi realizado com as famílias de descontinuidades anteriores, obteve-se a média da atitude da Família 3, sendo essa 087/222, conforme à obtida por ÁVILA (2012). Esse parâmetro pode ser observado na Figura 19.

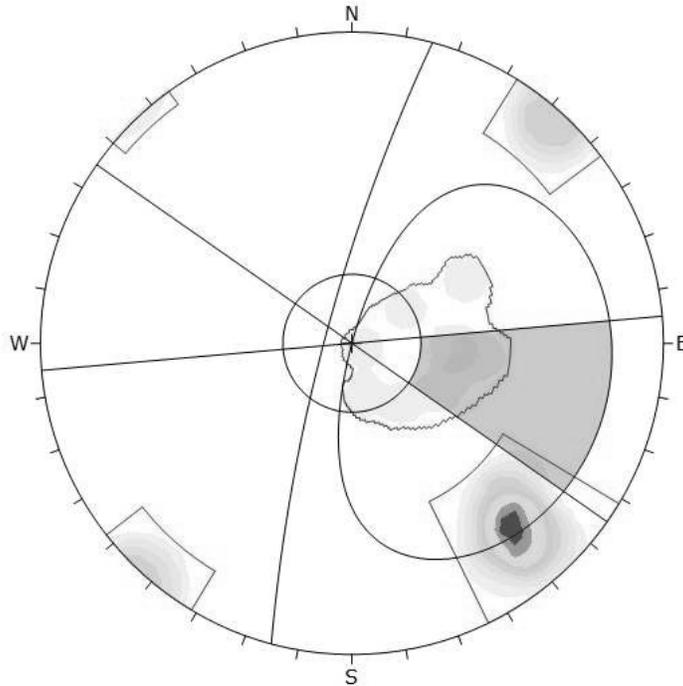
Figura 20 - Análise cinemática para ruptura planar envolvendo as três famílias de descontinuidades.

Observando a Figura 20, pode-se notar que dos 20 polos pertencentes às três famílias de descontinuidades, 3 deles se encontram dentro da zona crítica para ruptura planar, correspondendo a 15% do total de pontos avaliados. Todos os polos críticos são pertencentes a Família 2, sendo equivalentes a 37,5% dos 8 polos pertencentes a esse conjunto de descontinuidades. O teste foi realizado levando em consideração limites laterais.

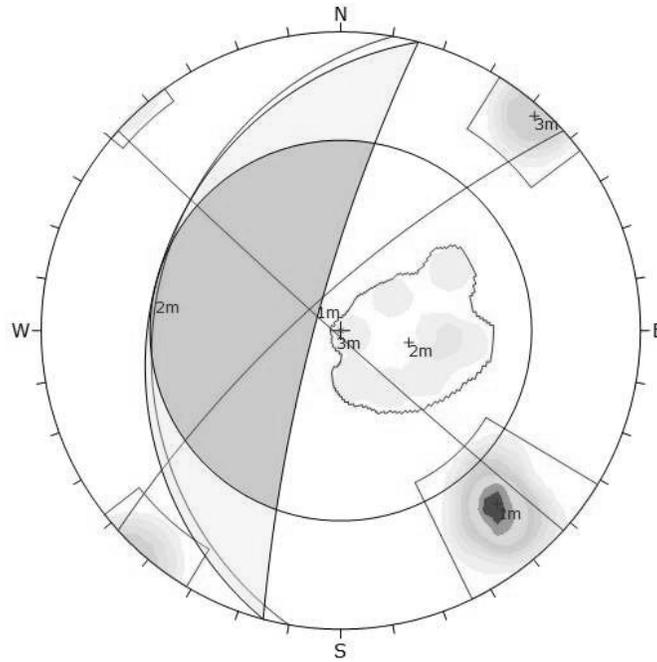
Figura 21 - Análise cinemática para ruptura em cunha envolvendo as três famílias de descontinuidades.

A Figura 21 demonstra os resultados obtidos após a realização da análise para ruptura em cunha. É possível observar a presença de três interseções localizadas no interior das zonas críticas para formação de cunhas capazes de sofrer ruptura, sendo essas formadas pelo encontro entre os planos médios das famílias 1 e 3; 1 e 2; 2 e 3.

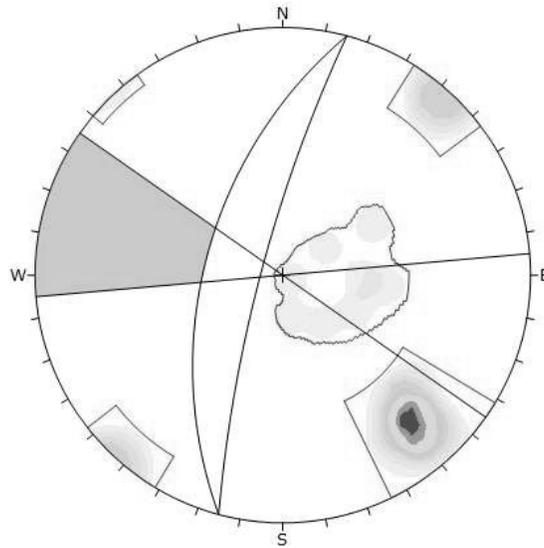
Figura 23 - Análise cinemática para ruptura por tombamento flexural envolvendo as três famílias de descontinuidades.

Considerando a Figura 23, é possível constatar que nenhum dos polos das descontinuidades que compõem as três famílias se encontram no interior da zona crítica para essa ruptura por tombamento flexural. Logo, apesar de ser um mecanismo de ruptura bastante presente em maciços rochosos compostos por filitos, não há presença de tombamento flexural no talude estudado.

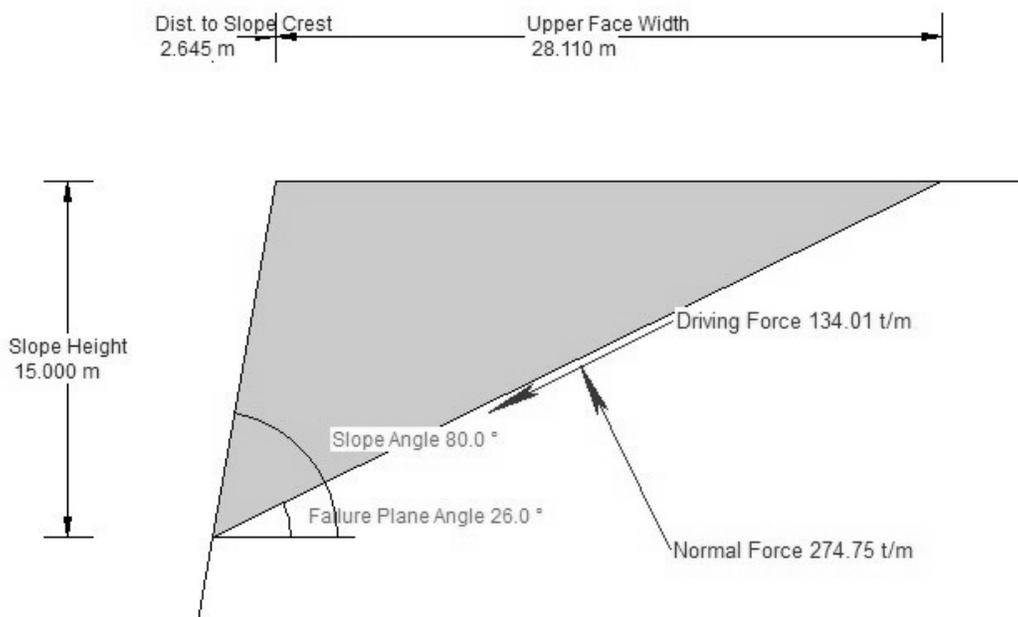
Factor of Safety	3.60
Driving Force	134.01t/m
Resisting Force	482.15t/m
Wedge Weight	305.69t/m
Wedge Volume	210.82m ³ /m
Shear Strength	482.15t/m ²
Normal Force	274.75t/m
Plane Waviness	0.0°

Figura 24 - Vista bidimensional do bloco formado, representando uma seção do talude.

A Figura 24 ilustra a representação bidimensional das dimensões do bloco gerado pela análise de estabilidade para ruptura planar levando em consideração a Família 2. As dimensões calculadas indicam massa da cunha igual a 305,43 t e volume de 210,82 m³ por cada metro de extensão do talude.

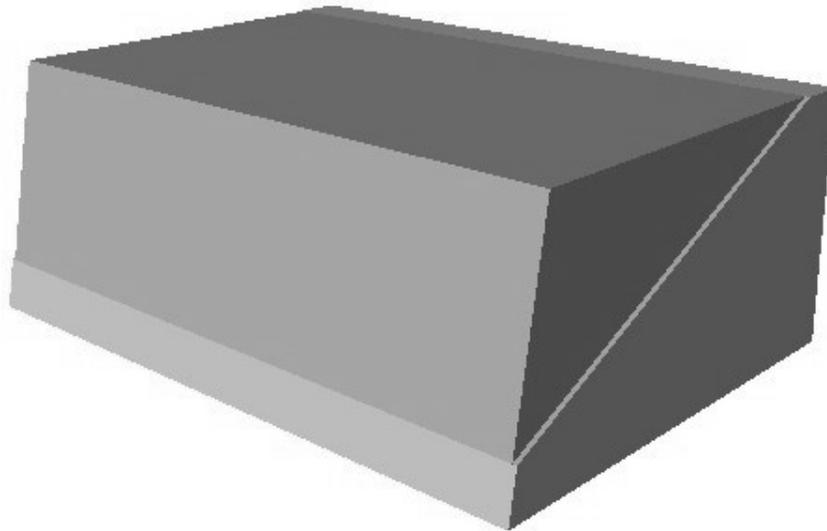
Figura 25 - Modelo tridimensional do bloco formado (em marrom), representando o talude em perspectiva.

Objetivando uma melhor visualização das dimensões e geometria do bloco formado durante a análise de estabilidade, obteve-se o modelo tridimensional do talude. A vista em perspectiva do bloco formado pode ser observada na Figura 25.

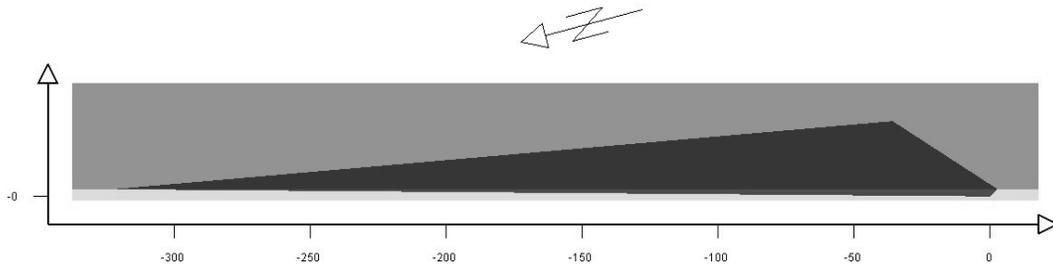
Figura 28 - Vista superior do talude apresentando a cunha formada pela interseção entre as famílias 1 e 2.

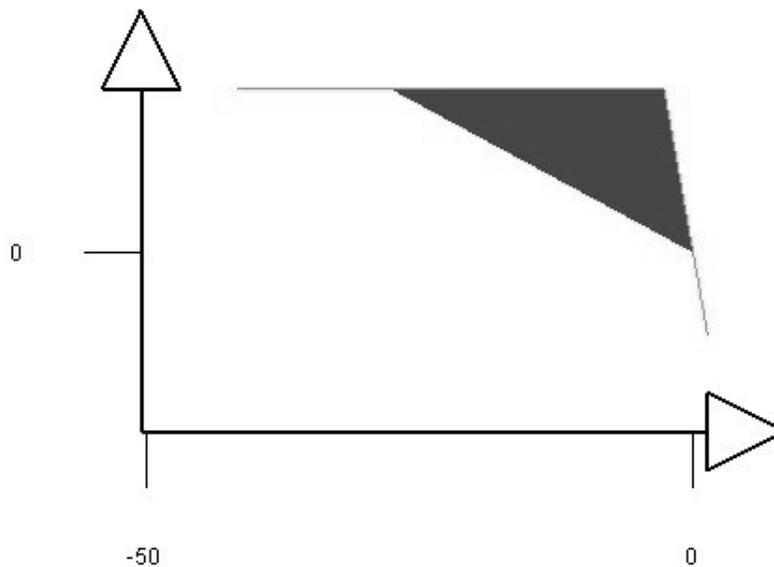
Figura 29 - Vista em perfil do talude apresentando a cunha formada pela interseção entre as famílias 1 e 2.

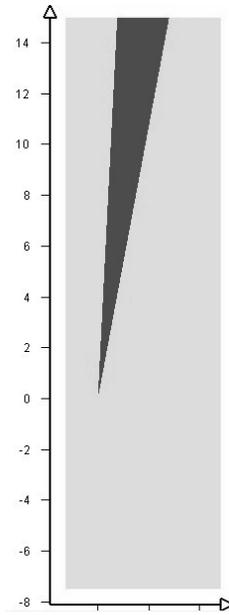
Figura 30 - Vista frontal do talude apresentando a cunha formada pela interseção entre as famílias 1 e 3.

O modelo gerado após análise de estabilidade considerando a interação entre as Famílias 1 e 3 apresentou um fator de segurança de 44.403, e também permitiu a visualização da formação de uma cunha de volume igual a 5,048 m³. O peso do bloco formado é equivalente a 7,32 toneladas, e a interseção formada entre os planos das Famílias 1 e 3 possui comprimento igual a 15,487 m. As Figuras 30, 31 e 32 expõem as vistas frontal, superior e em perfil, respectivamente.

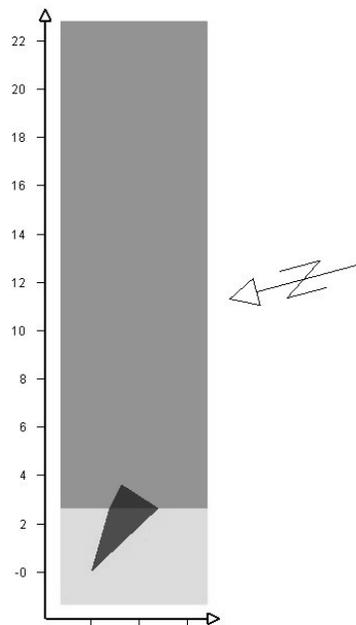
Figura 31 - Vista superior do talude apresentando a cunha formada pela interseção entre as famílias 1 e 3.

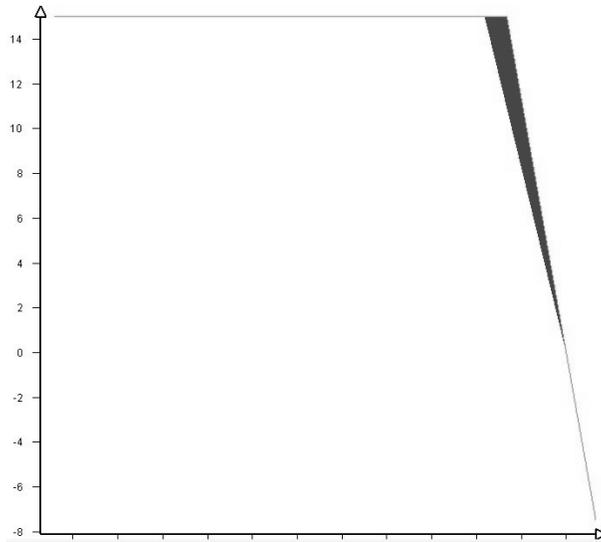
Figura 32 - Vista em perfil do talude apresentando a cunha formada pela interseção entre as famílias 1 e 3.

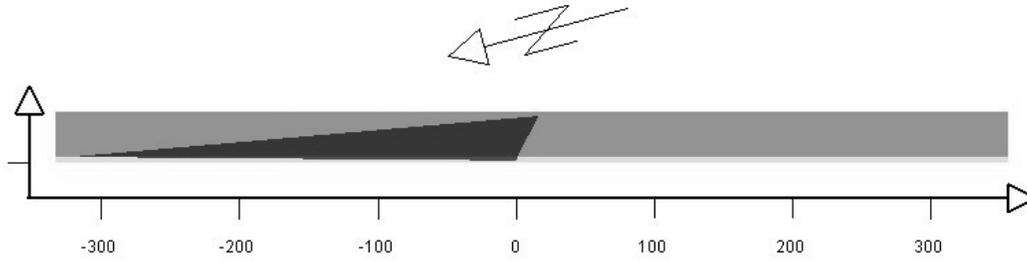
Figura 34 - Vista superior do talude apresentando a cunha formada pela interseção entre as famílias 2 e 3.

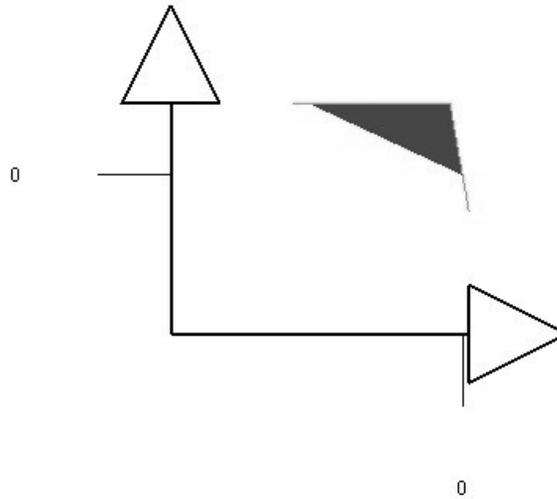
Figura 35 - Vista em perfil do talude apresentando a cunha formada pela interseção entre as famílias 2 e 3.
