ARAXÁ

**CARACTERIZAÇÃO GEOMECÂNICA DE UM TALUDE MARGINAL À
BR146 NO MUNICÍPIO DE ARAXÁ – MG**

Trabalho de Conclusão de Curso apresentado ao Curso de Engenharia de Minas, do Centro Federal de Educação Tecnológica de Minas Gerais - CEFET/MG, como requisito parcial para obtenção do grau de Bacharel em Engenharia de Minas.

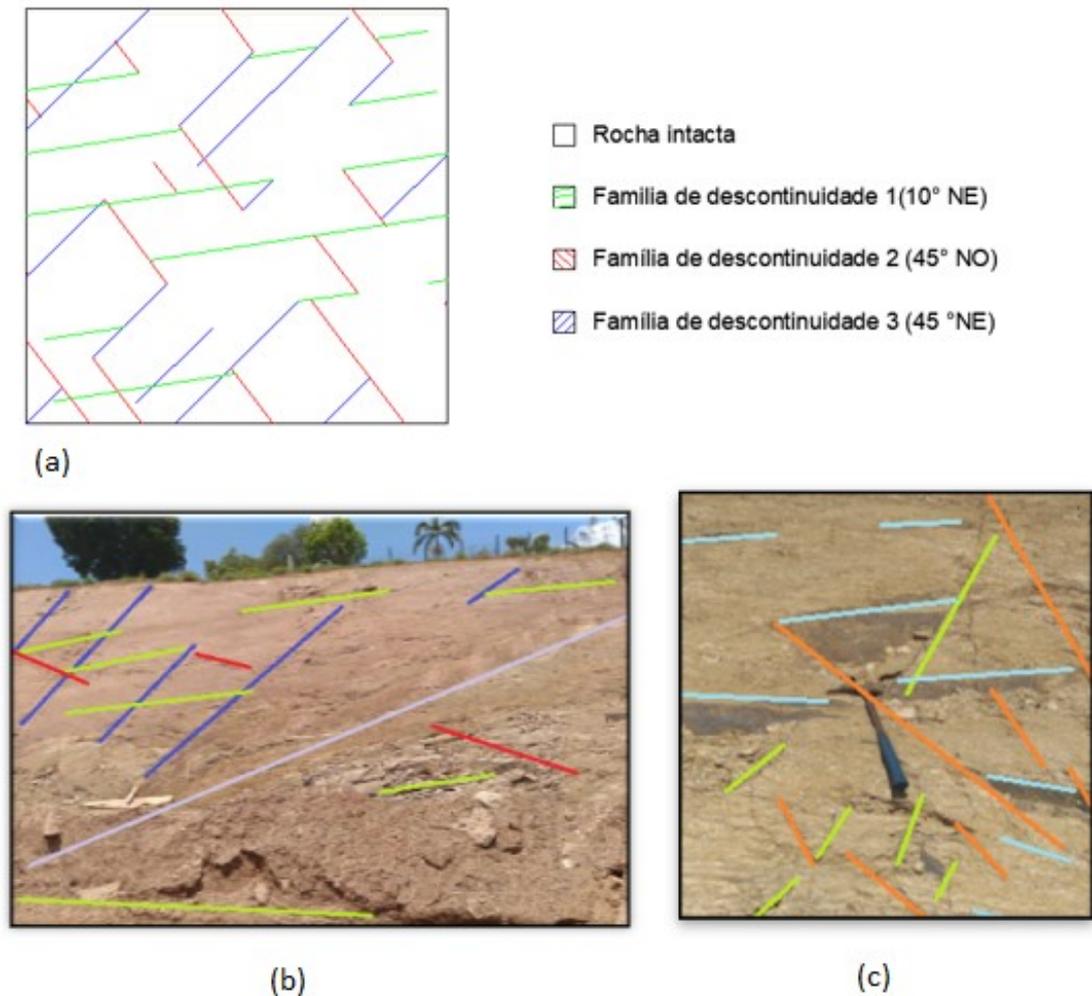
Figura 2.1:(a) Representação esquemática da face de um maciço rochoso (b) representações das discontinuidades em duas regiões e (c) de um talude marginal à BR 146. (Autoria própria)

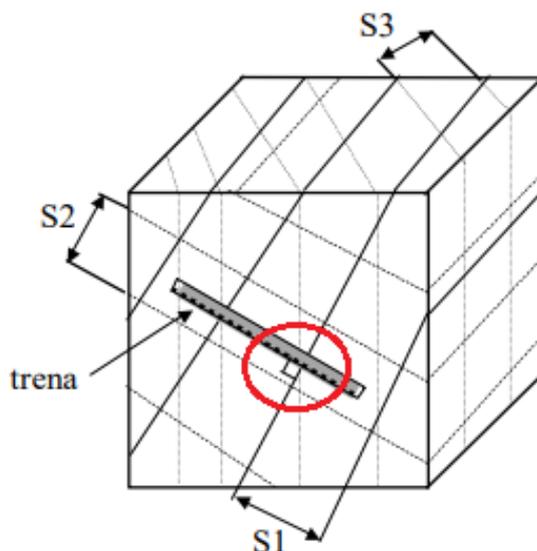
A Figura 2.2 ilustra como são medidos os espaçamentos com a trena. É possível observar três famílias de descontinuidades, representadas pelos sistemas S1, S2 e S3. A trena em questão está medindo a distância entre as descontinuidades da família S3. O mesmo instrumento faz um ângulo de 90° (noventa graus) com a descontinuidade. Na prática, quando não é possível orientar a trena em ângulo reto, deve-se aferir o ângulo entre o instrumento e as descontinuidades para realizar as correções por meios de artifícios trigonométricos.

Figura 2.2 :Medida de espaçamento de descontinuidades em face de rocha exposta. Adaptado Assis (2013).

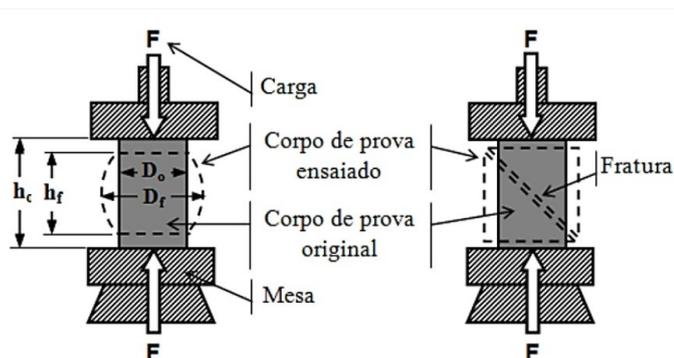
Figura 2.3: Ilustração de ensaio de compressão uniaxial. Fonte: Bpiodi(2019)

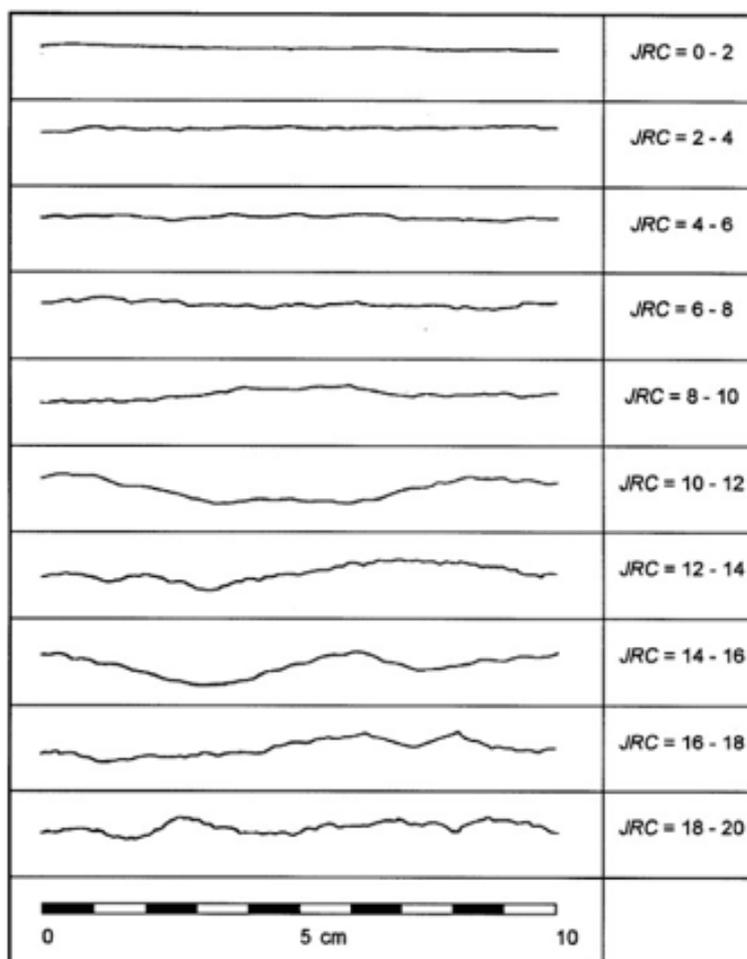
Figura 2.4:Relação entre JRC e o grau de rugosidade. Fonte: Adaptado Barton & Choubey (1977)

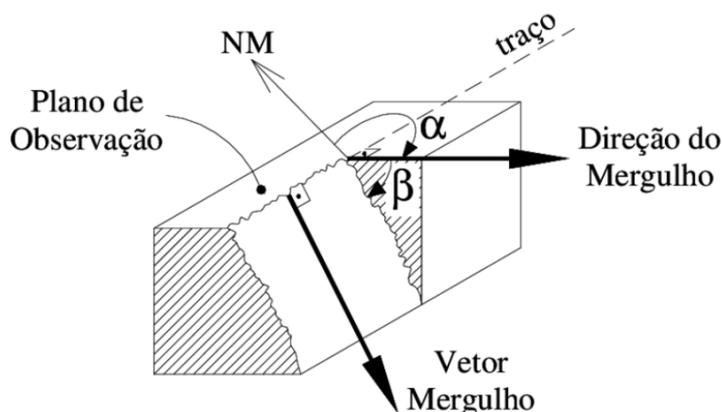
Figura 2.5: Ilustração esquemática mostrando a direção de mergulho e mergulho de um talude. Adaptado de Maia (2003)

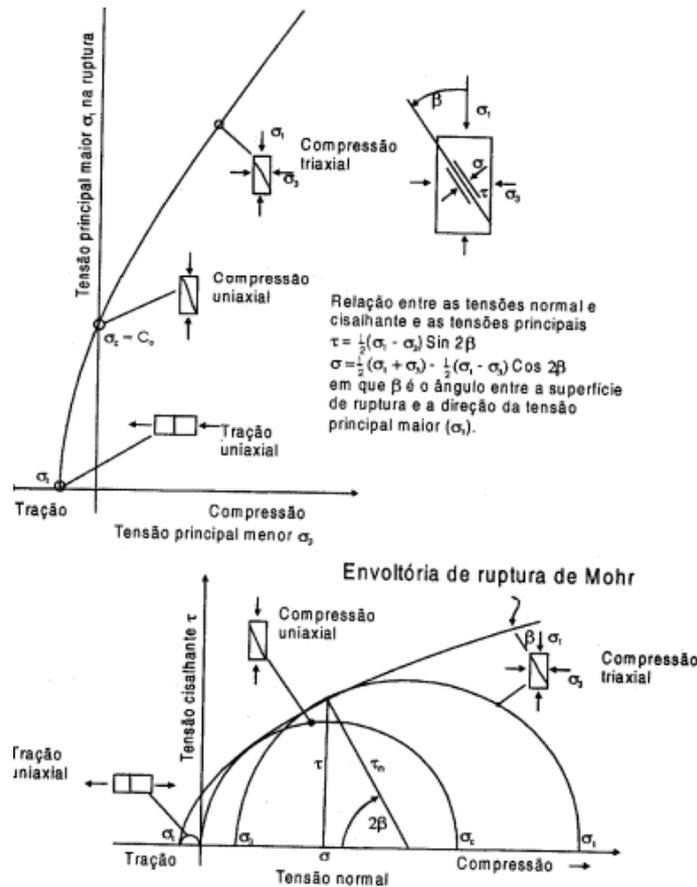
Figura 2.6: Representação gráfica do critério de Hoek e Brown. Modificado de Assis (2013)

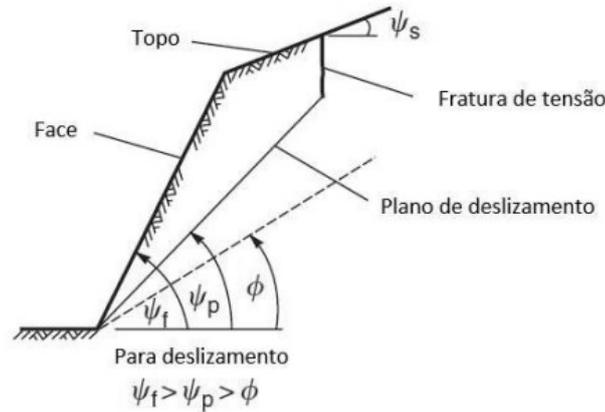
A Figura 2.8 mostra que, Ψ_s corresponde ao ângulo da face superior do talude, Ψ_f representa o ângulo de mergulho do talude, Ψ_p indica o ângulo de mergulho do plano de ruptura, e Φ condiz com o ângulo de atrito.

Figura 2.8: Seção longitudinal demonstrando a geometria do talude me planos formando uma ruptura planar. Campos (2020).

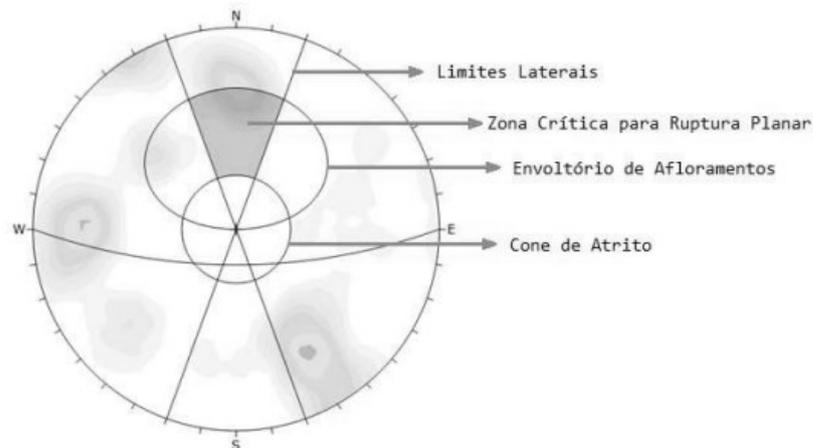
Figura 2.9: Representação estereográfica de uma análise cinemática de ruptura planar. Campos, 2020.

Uma representação estereográfica de uma análise cinemática de ruptura planar pode ser observada na Figura 2.9.

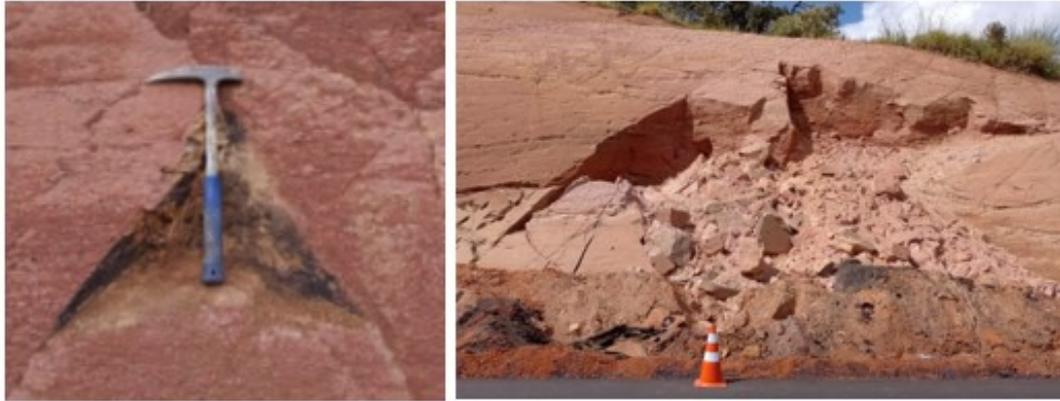
Figura 2.10: Ruptura em cunha encontrada no talude em estudo em diferentes escalas.

Uma suposta hipótese para explicar a ruptura em cunha observada em campo de grande extensão (Figura 2.10) pode ser resultado do processo de escavação do talude na época do retaludamento, ruptura esta é formada pelas famílias 1 e 3. Uma possível explicação é que na época do retaludamento a escavadeira foi suavizando o talude até chegar a atual configuração. Durante a escavação, ocorreu a formação da cunha, sem o devido deslocamento. Contudo, com a chegada do período chuvoso, o talude, além de supersaturado, se tornou menos resistente e permitiu com que todo o material da cunha formada fosse deslocado para configuração da Figura 2.10.

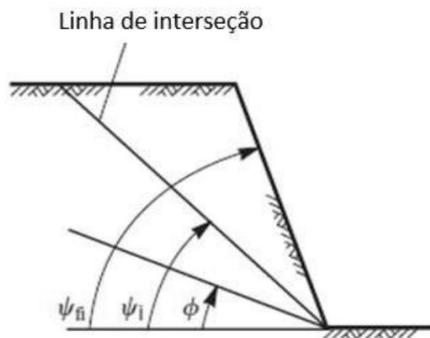
Figura 2.11: Condições geométrica para uma ruptura em cunha. (Campos, 2020).

Em que, de acordo com Campos (2020), Ψ_{fi} indica o ângulo de mergulho do talude, Ψ_i corresponde ao mergulho da linha de interseção entre os dois planos, e Φ representa o ângulo de atrito, em concordância com a Figura 2.11.

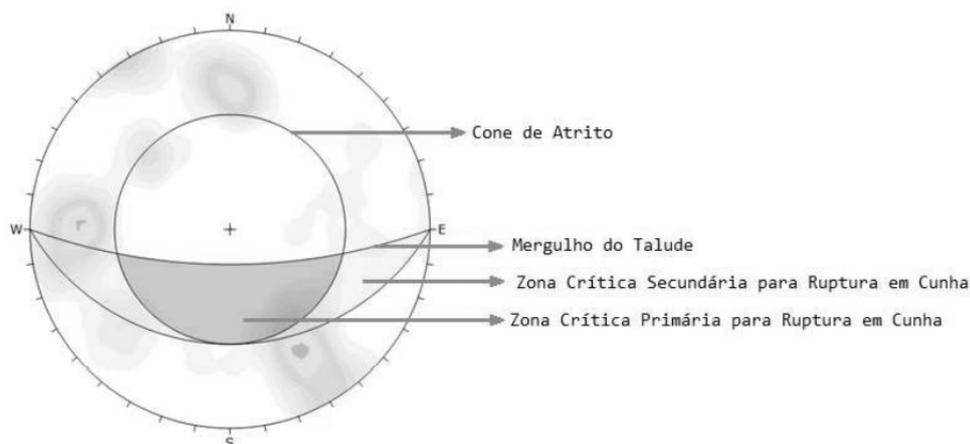
Figura.2.12: Análise cinemática de ruptura em cunha.

A Figura.2.12 mostra uma representação estereográfica de uma análise cinemática de ruptura em cunha.

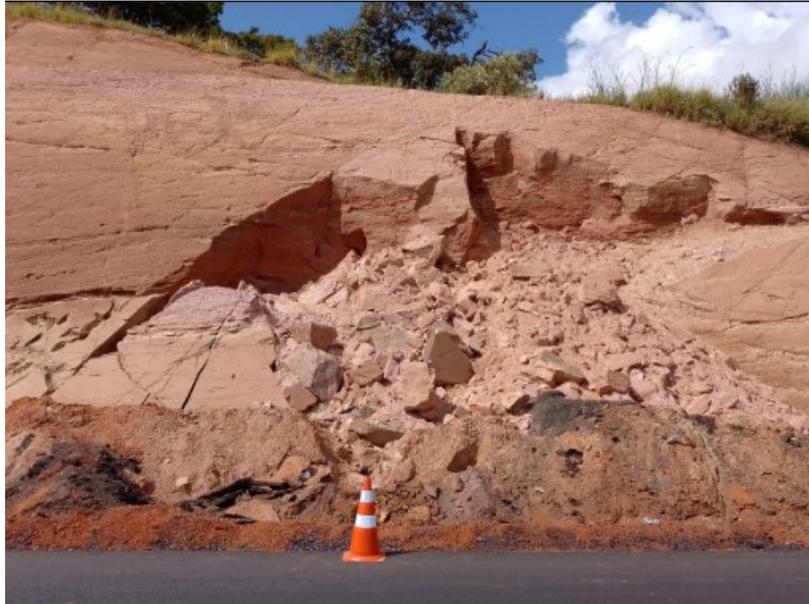
Figura 3.1: Ruptura em cunha do talude em análise.

A ruptura que o talude apresenta é tipo ruptura em cunha e se mostra superior a $2/3$ da altura total do talude. O comprimento linear aproximado do talude é de 500 metros com altura que varia de 2 metros a 12 metros. A descrição geral do talude é mostrada no item Geologia Local:.

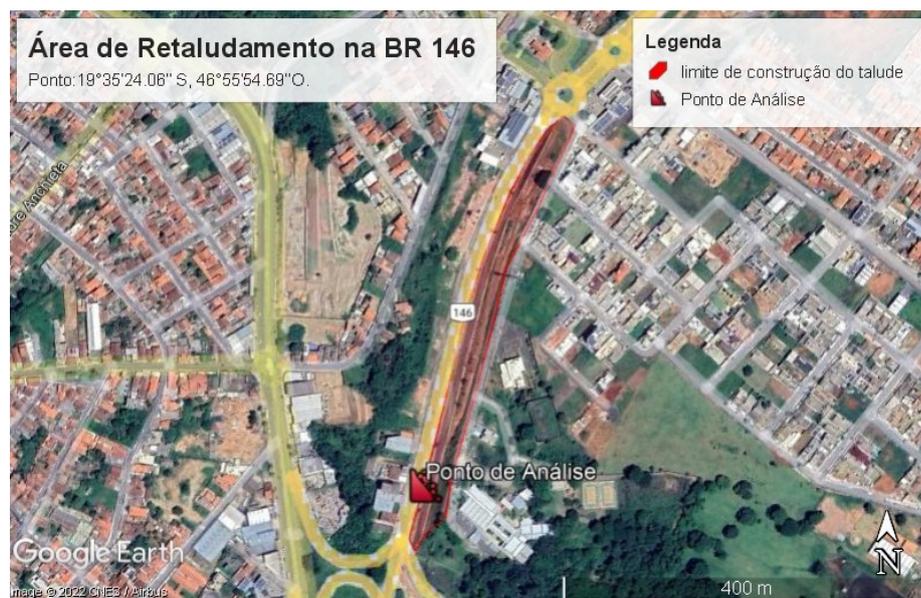
A Figura 3.2 mostra a área de retaludamento devido a duplicação, limitando com um polígono de traço vermelho o local que se encaixa o talude em estudo. As coordenadas de referência para a região de análise são de $19^{\circ}35'24.06''$ S e $46^{\circ}55'54.69''$ O, marcada na mesma figura.

Figura 3.2: Região de retaludamento e ponto de análise.

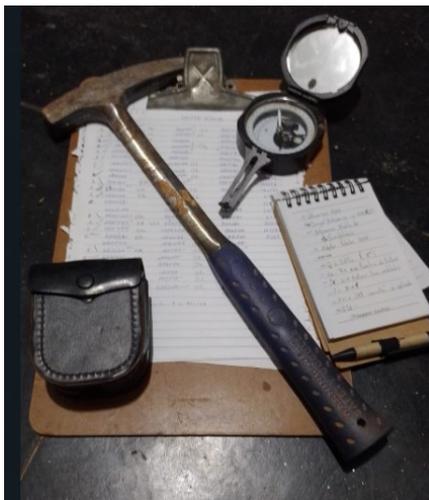
Figura 3.3: Martelo de geólogo, caderneta de campo, bússola e prancheta com observações e tabelas de campo fixadas.

Sobre os *softwares* utilizados para classificação e posterior análise cinemática foram utilizados o Dips e o RocData, todos de domínio da Rocscience. A Figura 3.3 ilustra alguns dos materiais utilizados em campo.

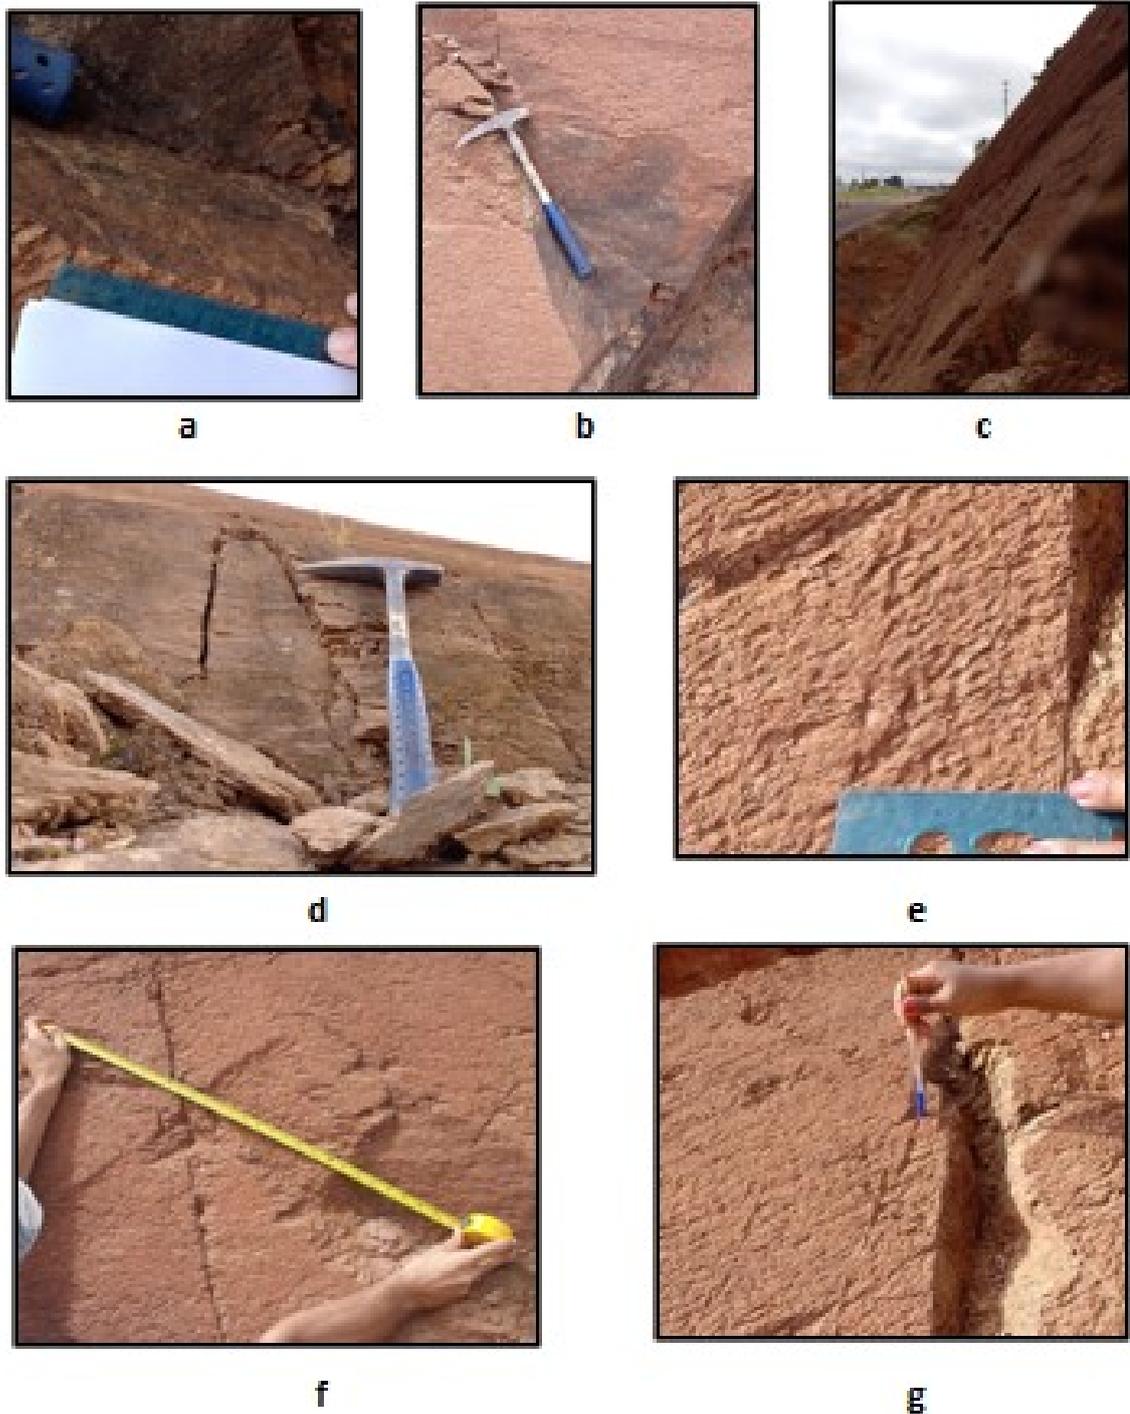
Figura 3.4: Trabalhos de campo referente a grau de rugosidade (a), escavação de rocha (b), preparação para técnica scanline(c), abertura das descontinuidades(d), espaçamento (e), persistência (f) e diferenciação de famílias de descontinuidades(g).

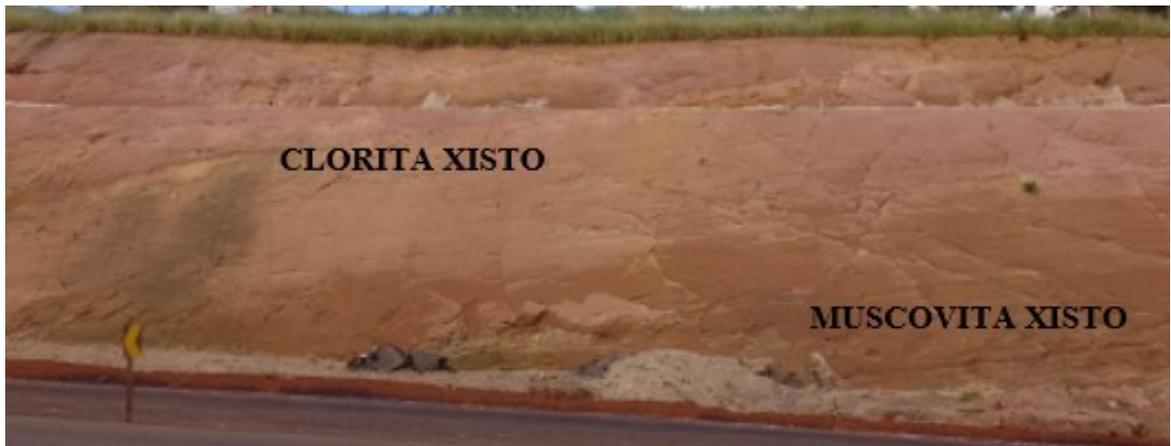
Em termos geológicos os materiais que compõe o talude são limitados às rochas metamórficas. Na parte superior do talude é visível uma camada de clorita xisto e inferior e moscovita xisto, conforme ilustra a Figura 4.1.1 Em algumas regiões do talude encontra-se rochas do tipo Anfibolito Figura 4.1.2 e Figura 4.1.3 (Figura 4.1.3). Apenas em clorita xisto é possível encontrar, ainda, lentes de quartzo que variam de espessuras de 4 a 7 cm, tais lentes seguem as orientações da xistosidade da rocha.

Figura 4.1.1: Face do talude da BR 146. Google Earth (2022).

A descrição petrográfica das rochas foi realizada a partir da observação a olho nu de amostras do talude. A classificação foi definida em função de sua composição mineralógica, estrutura, textura, coloração e tamanho de grãos. Os principais minerais observados foram quartzos, moscovitas, clorita e pirolusita. A moscovita e clorita são as principais composições dos moscovitas xisto e clorita xisto respectivamente, o quartzo presente principalmente nas lentes de clorita xisto e a pirolusita presente nas discontinuidades das rochas. Tanto clorita xisto quanto os moscovitas xisto possuem cores de tom avermelhado.

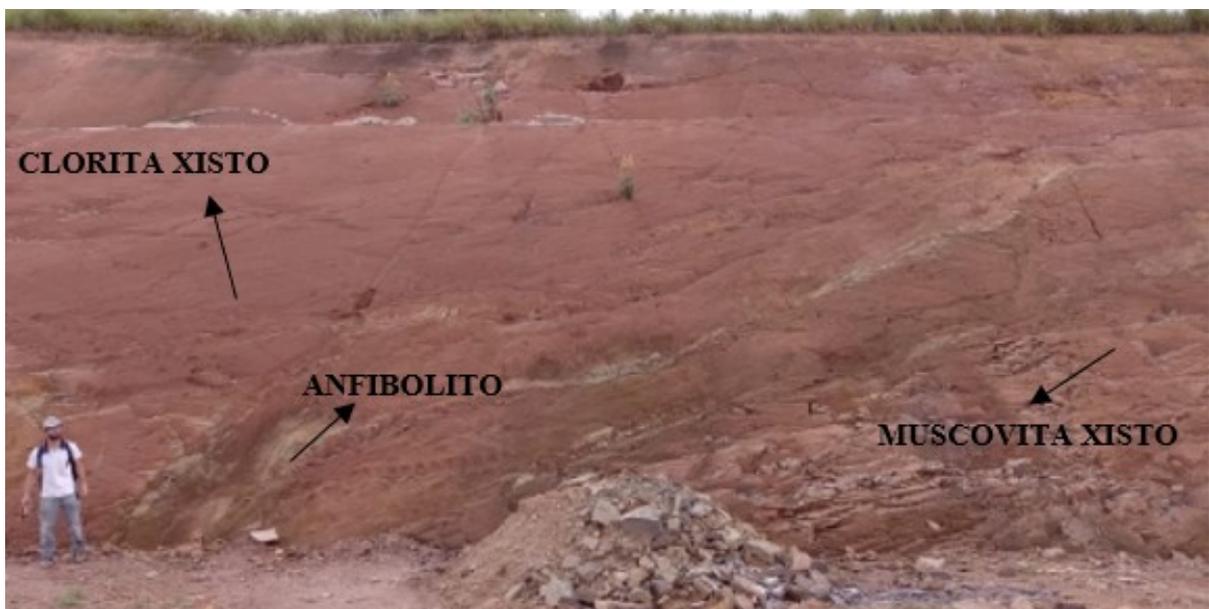
Figura 4.1.2: Face do talude da BR 146 com veio de Anfibolito.

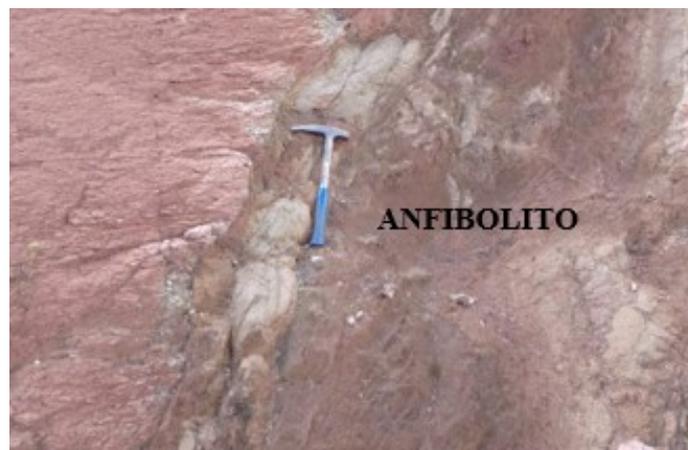
Figura 4.1.3: Veio de Anfibolito em evidência no talude da BR 146.

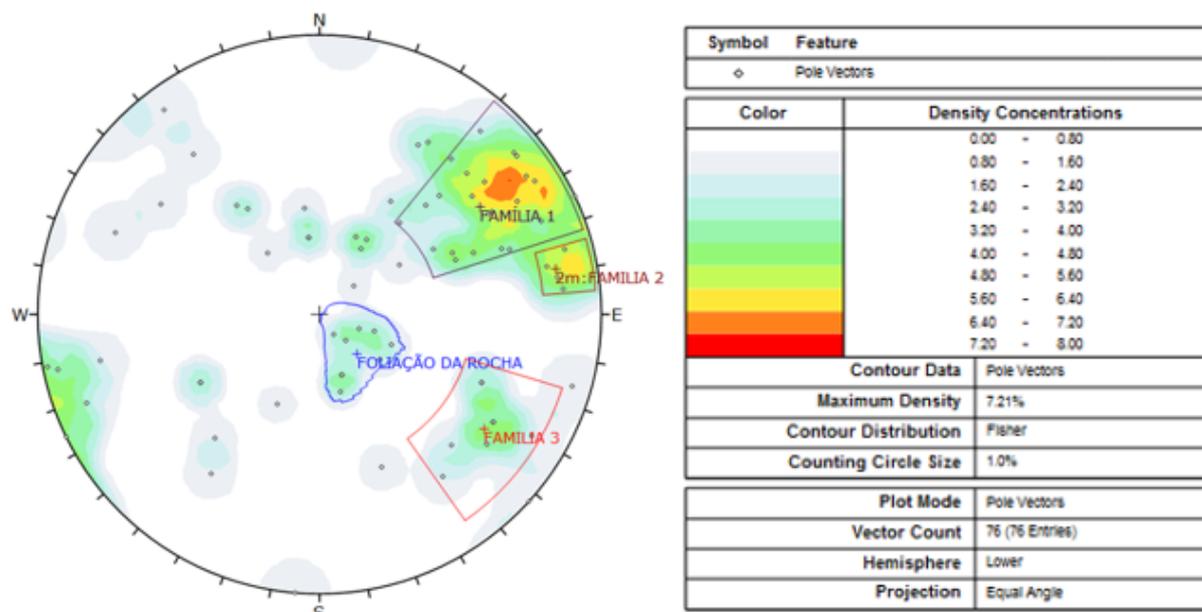
Em campo foi possível diferenciar quatro famílias de descontinuidades, sendo 3 de fraturas e 1 de foliação da rocha. A orientação média da face do talude é de 280/54. Foram coletadas 76 orientações de descontinuidades no talude que foram tratadas utilizando software *Dip*, a Figura 4.1.4 representa todas as famílias encontradas por ele.

Figura 4.1.4:Famílias de descontinuidades. Fonte: Dips (2022)

Em campo as famílias 1 e 2 foram consideradas uma só, ao tratar esses dados nota-se que elas foram divididas, isso porque ambas se diferenciam em valores de direção de mergulho (DIP DIRECTION) e mergulho (DIP). A ausência de pontos que podem definir melhor a família 2 pode ser explicada pela dificuldade na coleta das atitudes, visto que foi necessário fazer uma pequena escavação para medir a grande maioria das descontinuidades e como o maciço rochoso se encontra muito alterado, perdia-se o plano de medição.

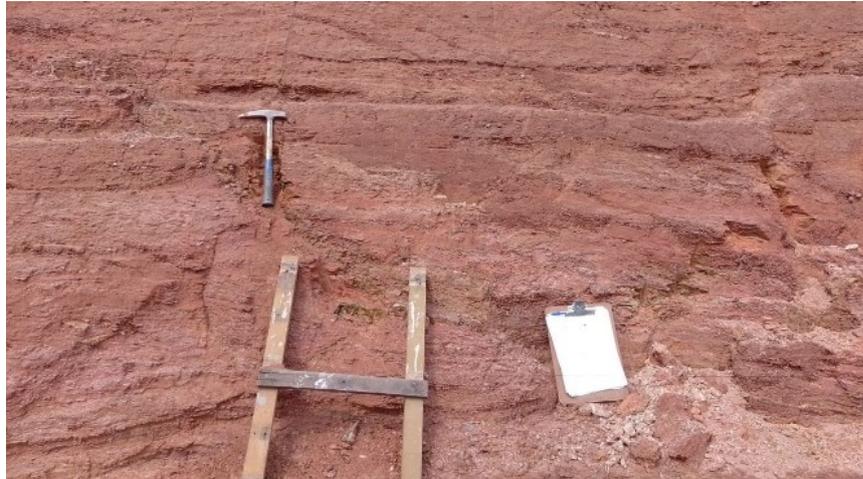
Figura 4.1.5: Famílias de descontinuidades e foliação da rocha em região de maior alteração do talude.

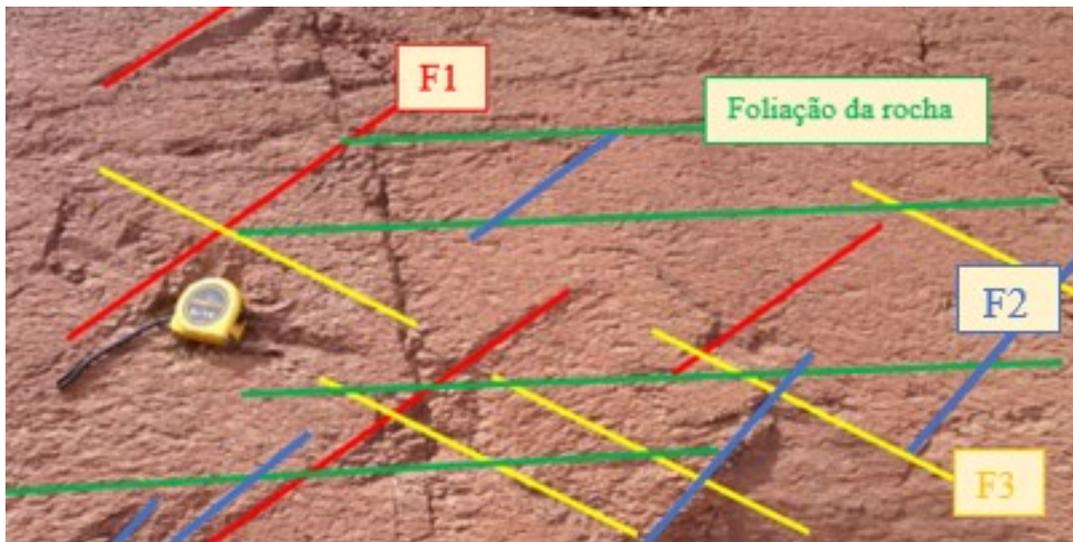
Figura 4.1.6: Famílias 1, 2 e 3 mais a foliação da rocha em região menos alterada do talude.

relação às descontinuidades. Na Figura 4.1.6 é possível a presença das famílias 1,2 e 3 além da foliação da rocha com mais clareza em uma região do talude melhor para a análise.

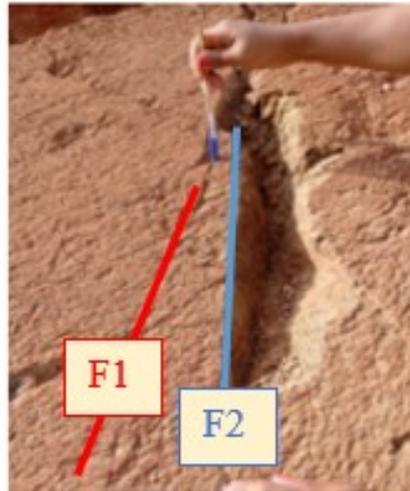
Figura 4.17:Descontinuidade da família 1 e 2. Fonte: Autoria Própria.

A Figura 4.17 mostra a diferença de direção das famílias 1 e 2. Nota-se que as linhas que definem a fratura da rocha se interceptam, mostrando que apresentam orientações distintas e por isso não podem ser consideradas como sendo da mesma família.

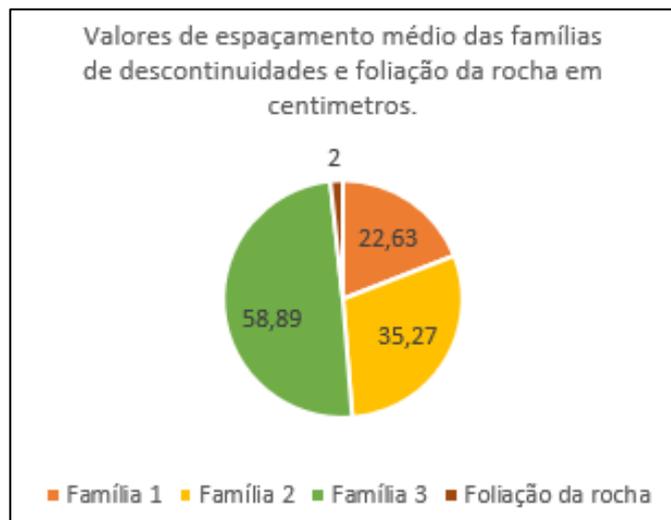
Figura 4.1.8: Valores de espaçamento médio em centímetros das famílias de descontinuidades e foliação de rocha.

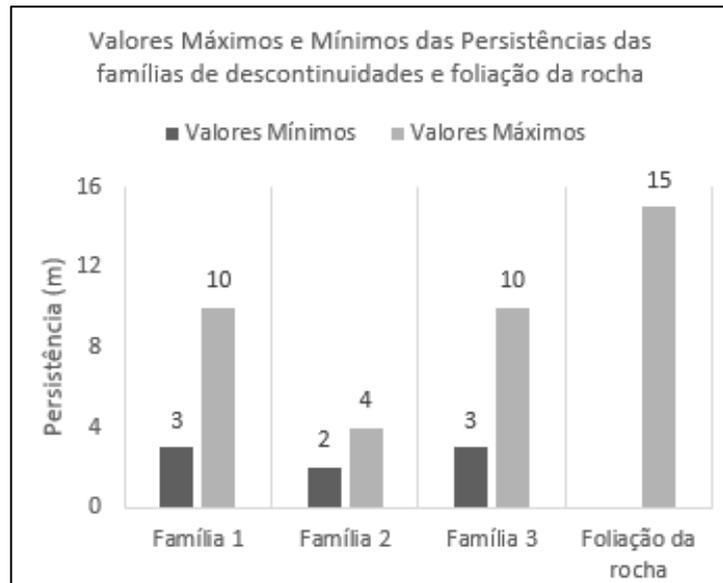
Figura 4.1.9: Valores máximos e mínimos de persistência encontrados no talude por família de descontinuidades e foliação da rocha.

Sobre os dados de persistência, mediu-se algumas enquanto que outras foram estimadas, pela estimativa notou-se uma variação das persistências de 2 a 10 metros. Conforme a Figura 4.1.9 sugere, a família com menor valor médio foi a família 2, que variou de 2 a 4 metros, enquanto que as famílias 1 e 3, sua variação foi em torno de 3 a 10 metros. Sobre a foliação da rocha levou-se em consideração o comprimento linear da região de análise, 15 metros.

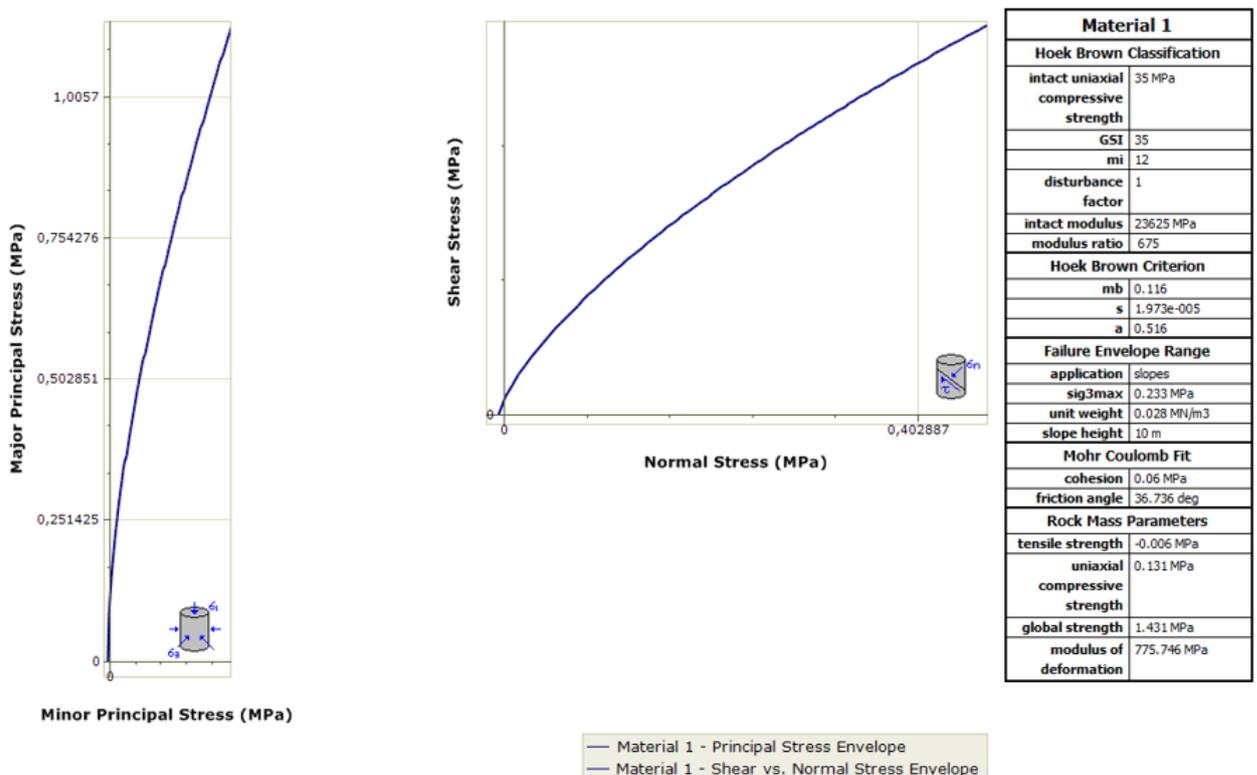
Figura 4.411: Resultados do critério Hoek e Brown.

- O talude foi considerado extremamente perturbado, $D = 1$;
- Valores de mb , s e a medidos foram de 0,116; $1,97e^{-5}$ e 0,516 respectivamente;
- O máximo valor de $\text{Sig}3$ foi de 0,233 Mpa;
- A altura do talude foi considerada de 10 m;

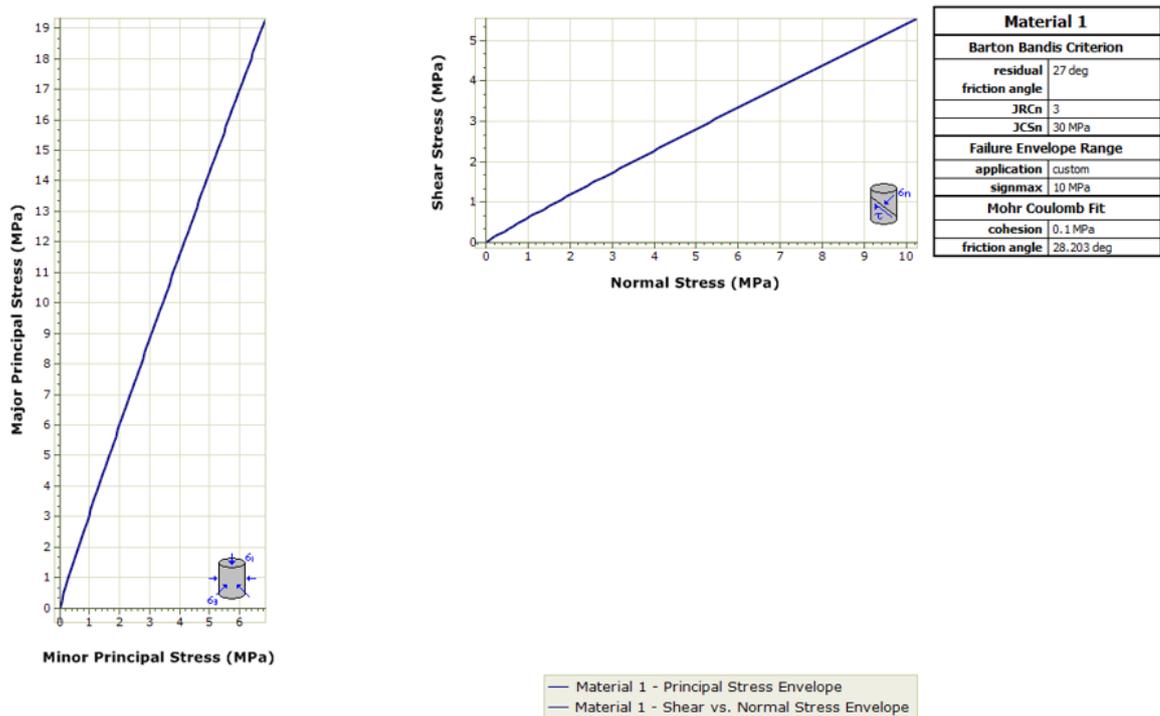
Figura 4.412: Resultados do critério de Barton e Bandis.

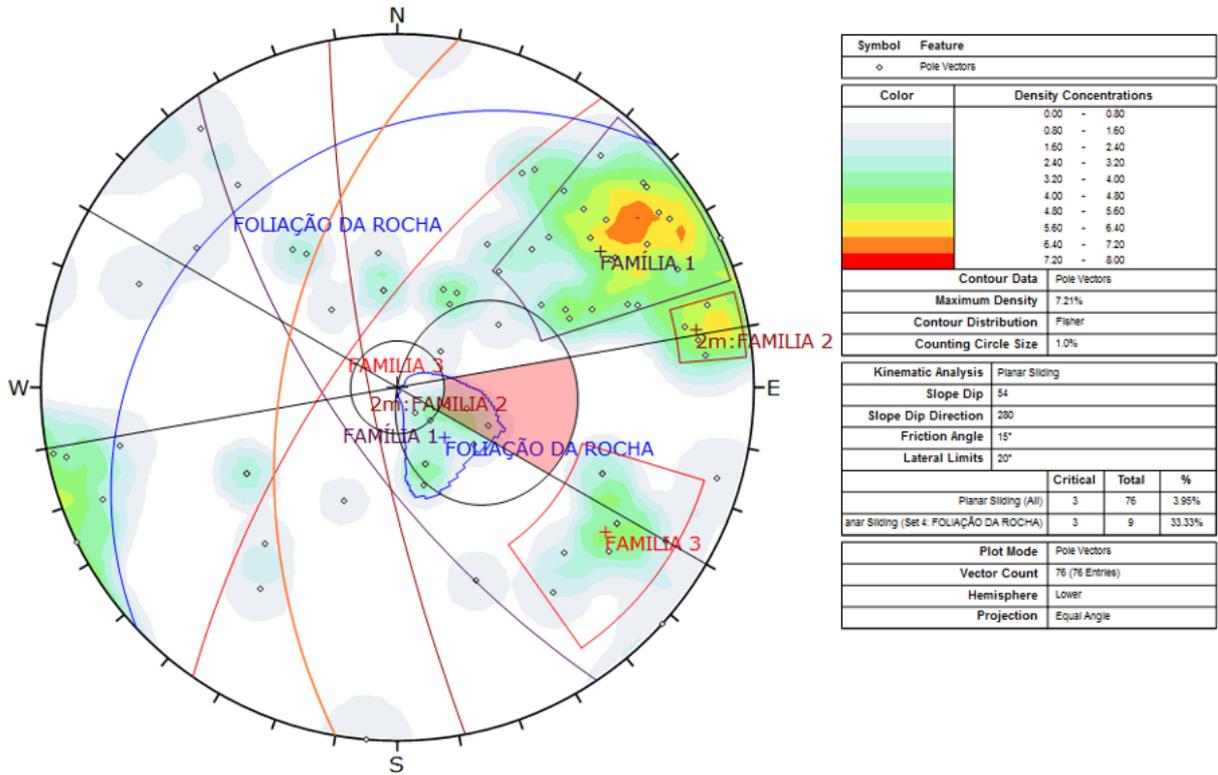
Figura 4.513: Probabilidade de mecanismos de ruptura planar.

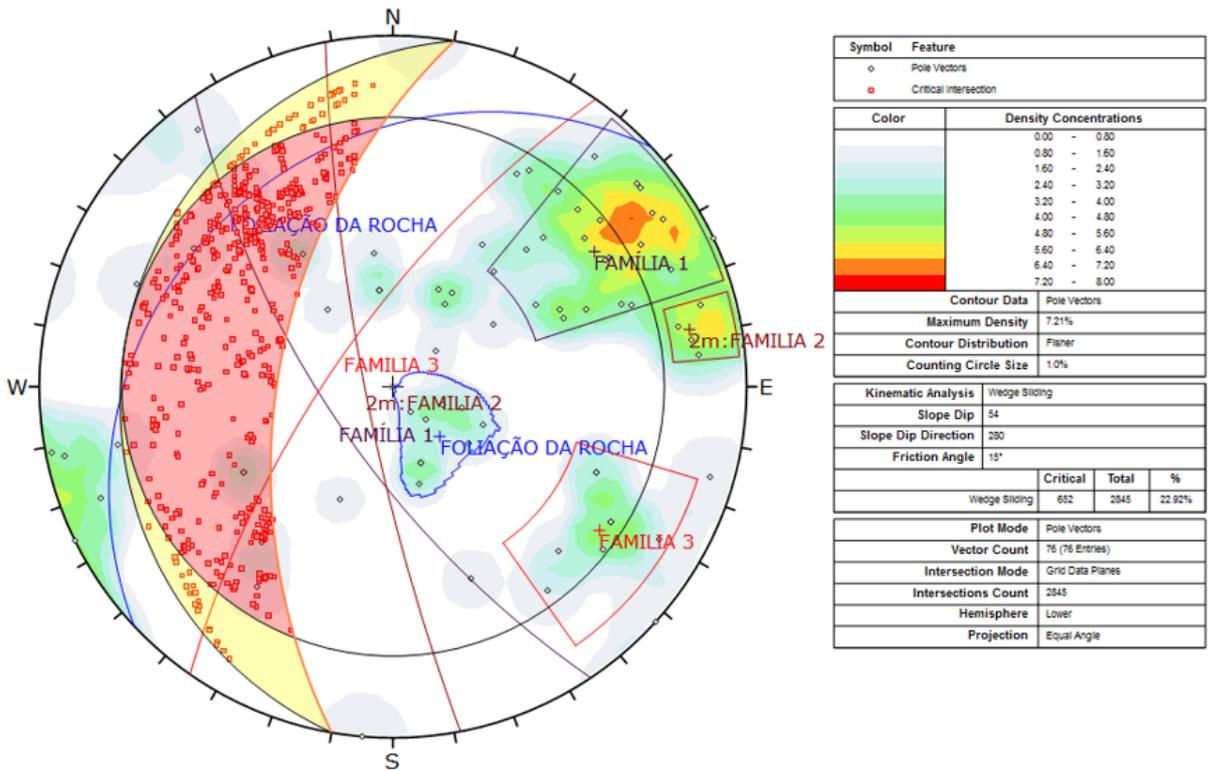
Figura 4.14: Probabilidade de mecanismo de ruptura em cunha.
